VULNERABILIDADES E IMPACTOS SOCIOAMBIENTAIS DA IMINENTE EMERGÊNCIA HÍDRICA NA BHAT

Profa. Dra. Camila Clementina Arantes

Universidade Federal do ABC

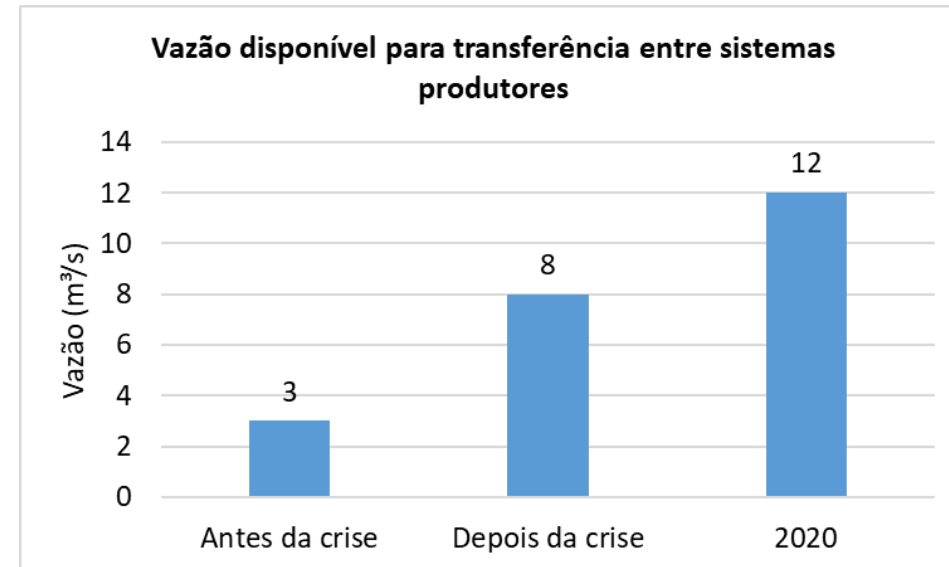
- ✓ Execução de obras após deflagração da crise hídrica 2014/2015 tornou o Sistema Integrado Metropolitano (SIM) mais flexível.

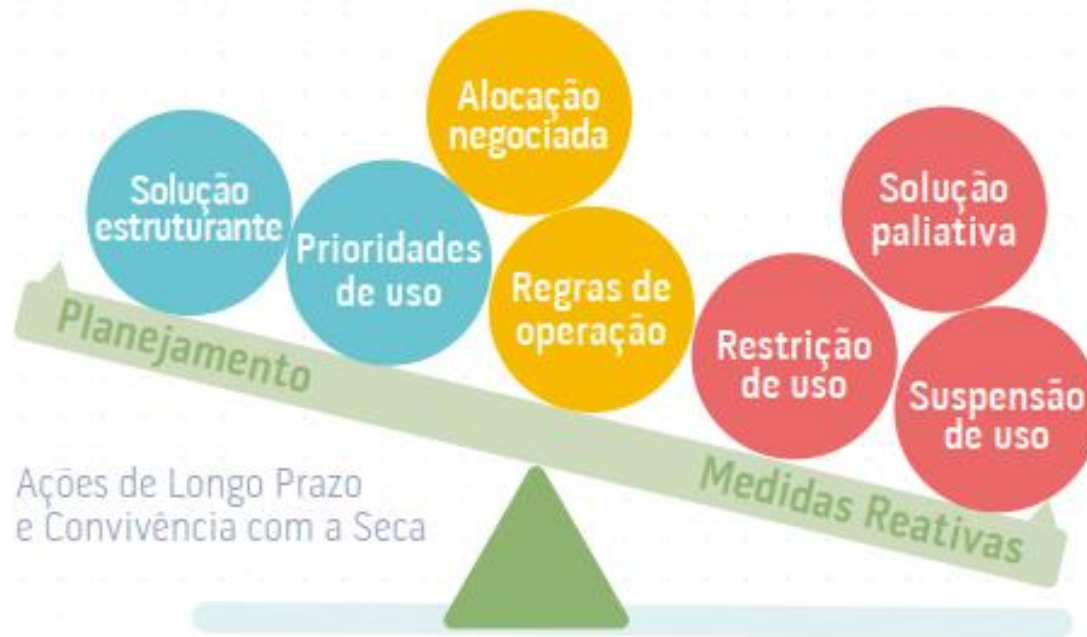
- ✓ Sistema Integrado de Bacias (Hidromegalópole SP-RJ) com múltiplos usos e em constante ampliação.
- ✓ Após recente concretização de uma crise hídrica (2014-2015) e na iminência de um novo episódio, o que efetivamente está sendo feito para favorecer os sistemas produtores?
- ✓ Gestão integrada, participativa e descentralizada.
