# Situação Bacia Hidrográfica Ribeirão dos Cristais

**Cajamar / GVS IX**

## PROTEÇÃO BACIA /ETA RIBEIRÃO DOS CRISTAIS - CAJAMAR

### Síntese Ações GVS IX - Franco da Rocha

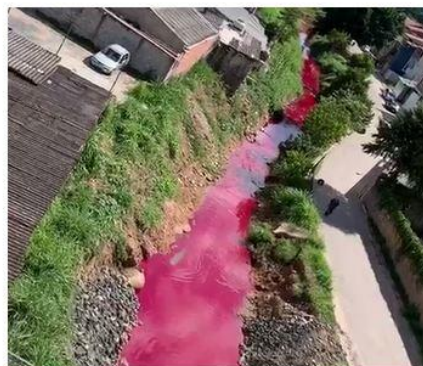
2 de abril de 2020

## Crime ambiental deixa rio rosa em Cajamar

O Rio Juqueri, que corta o distrito de Jordanésia, apareceu rosa nessa quinta-feira (02) por conta do descarte irregular de resíduos. As autoridades de Cajamar foram notificadas e o crime agora é investigado pela polícia, defesa civil e autoridades sanitárias da prefeitura.

As autoridades competentes identificaram que se trata de um vazamento da empresa Elvin Lubrificantes, que pertence ao município de Franco da Rocha. Não há informações sobre a composição dos produtos descartados na água.

O abastecimento de água em Jordanésia teve de ser interrompido temporariamente por conta do evento, uma vez que a água coletada do rio é usada no sistema de tratamento.

02/04 – Acompanhamento de derramamento de óleo lubrificante por indústria - Emergência Química CETESB 76/2020. Com interrupção de abastecimento da ETA ribeirão dos Cristais. Ações efetivadas pelas Vigilâncias Sanitárias municipais de Franco da Rocha e Cajamar.

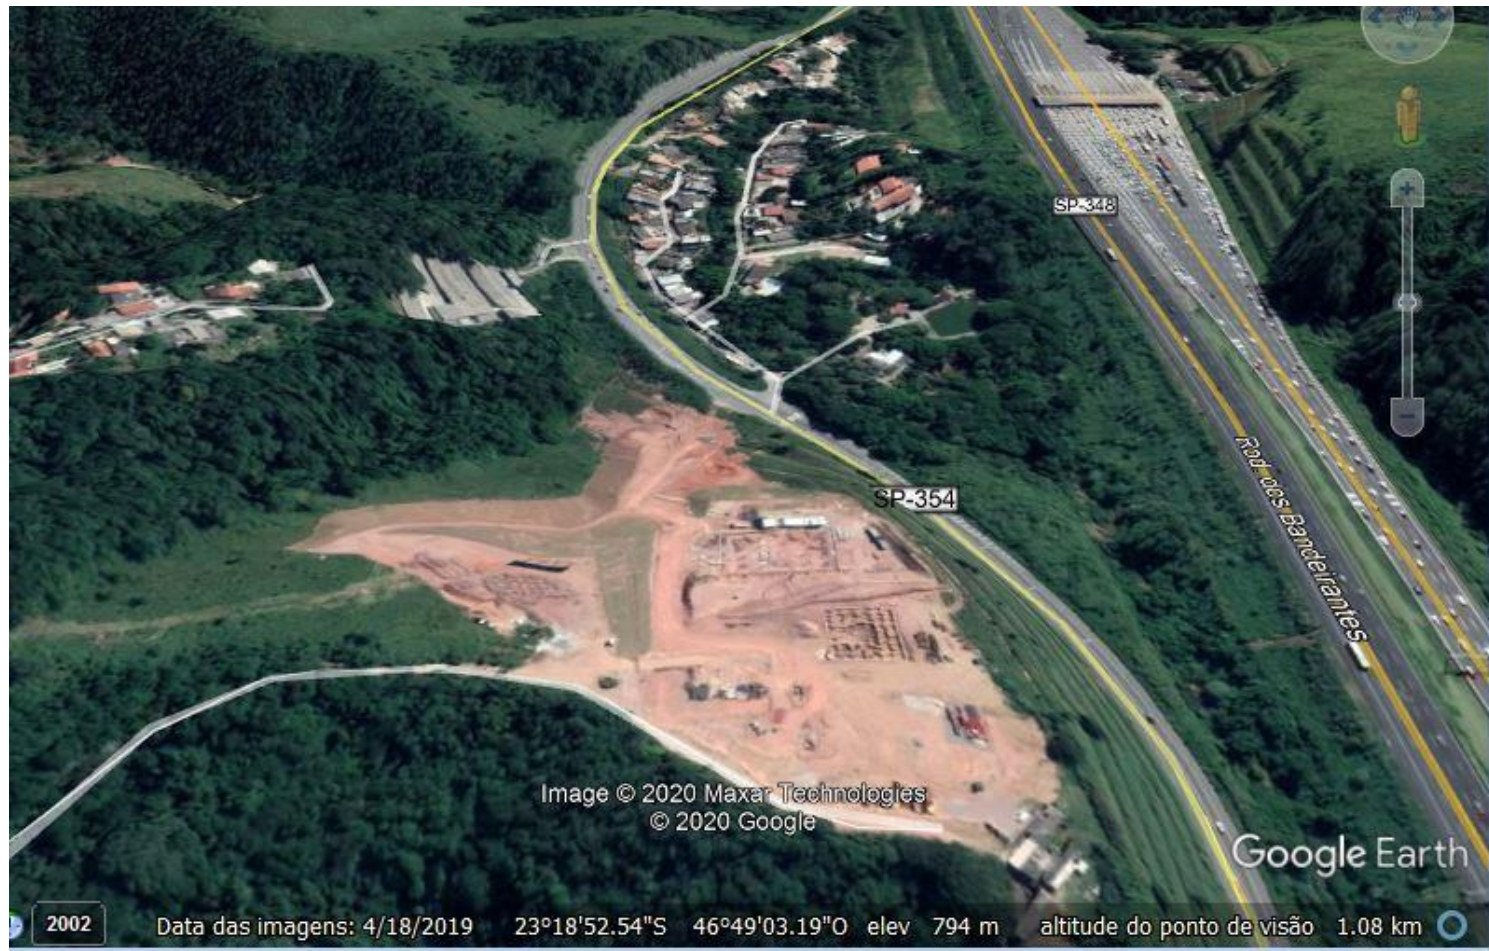
# Obras no entorno ( assoreamento)

02/12 Inspeção investigativa sobre causas de assoreamento – Complexo Logístico Leroy Merlin procedimento 90.000008/20 – situação satisfatória.

02/12 Inspeção investigativa sobre causas de assoreamento- Mac Lucer Residencial Vista Bela situação insatisfatória. Procedimento 90.000009/20 auto de infração 032016 Auto de imposição de penalidade de advertência 023204, situação em correção acompanhada pelo procedimento 90.000001/21.

2/12 – Inspeção investigativa de causas de assoreamento Schunk Terraplanagem, auto de infração 032017 defesa deferida.

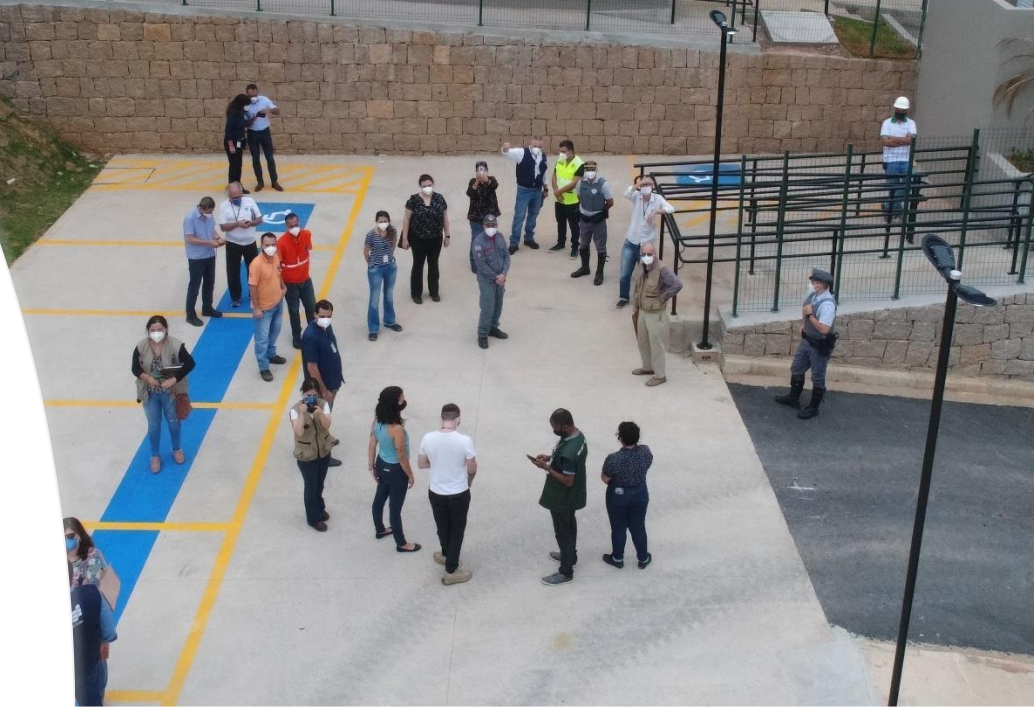
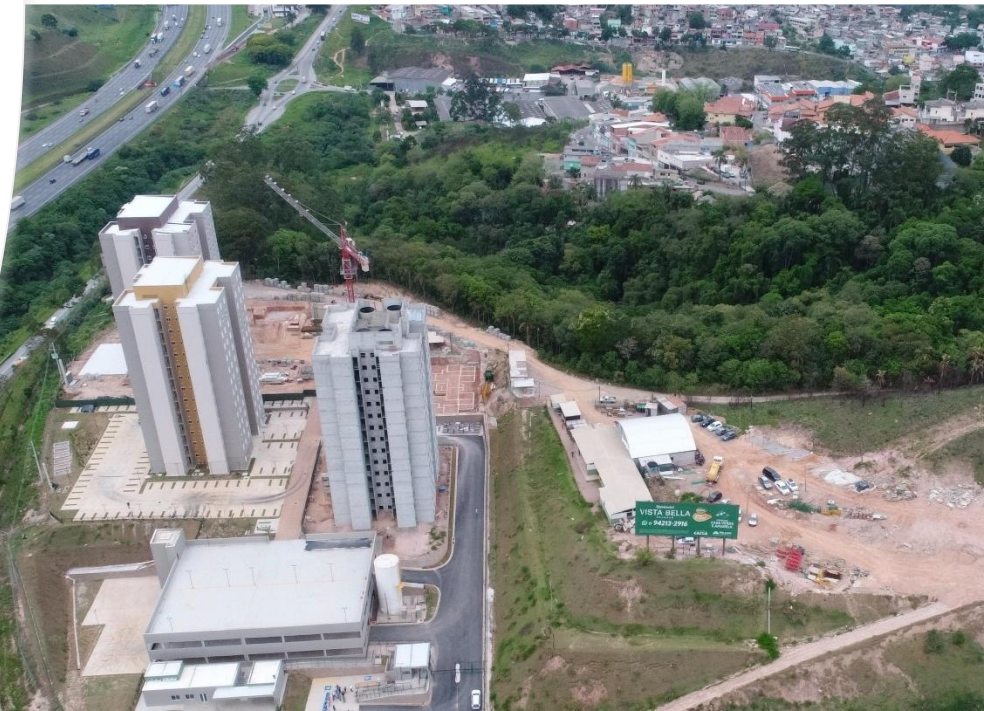
# Visita técnica multi institucional 14 /10/2021

- **Promoção GVS IX e SC Secretaria Transportes**
- Participantes:
- Centro de Vigilância Sanitária, por meio da sua Diretoria de Divisão de Ações sobre Meio Ambiente (SAMA);
- Vigilâncias Sanitárias municipais de Cajamar e Franco da Rocha;
- SABESP;
- CETESB, por meio do Setor de Atendimento às Emergências Químicas e Regionais;
- Concessionária CCR/Autoban;
- Artesp;
- DERSA;
- Secretarias Municipais de Planejamento e Meio Ambiente de Cajamar e Franco da Rocha;
- Defesa Civil municipal de Cajamar e Franco da Rocha; Polícia Rodoviária Estadual;
- Corpo de Bombeiros;
- Fundação Agência de Bacia Hidrográfica Alto Tietê.
