Relatório de atividades GFI Guarapiranga Sudoeste – 1º semestre 2023

1.1. Grupo de Fiscalização Integrada – GFI da Área de Proteção e Recuperação dos Mananciais da Bacia Hidrográfica do Guarapiranga – APRM-G/Sudoeste

O presente relatório tem como objetivo descrever as atividades realizadas pelo Grupo de Fiscalização Integrada Guarapiranga Sudoeste, no 1º semestre de 2023.

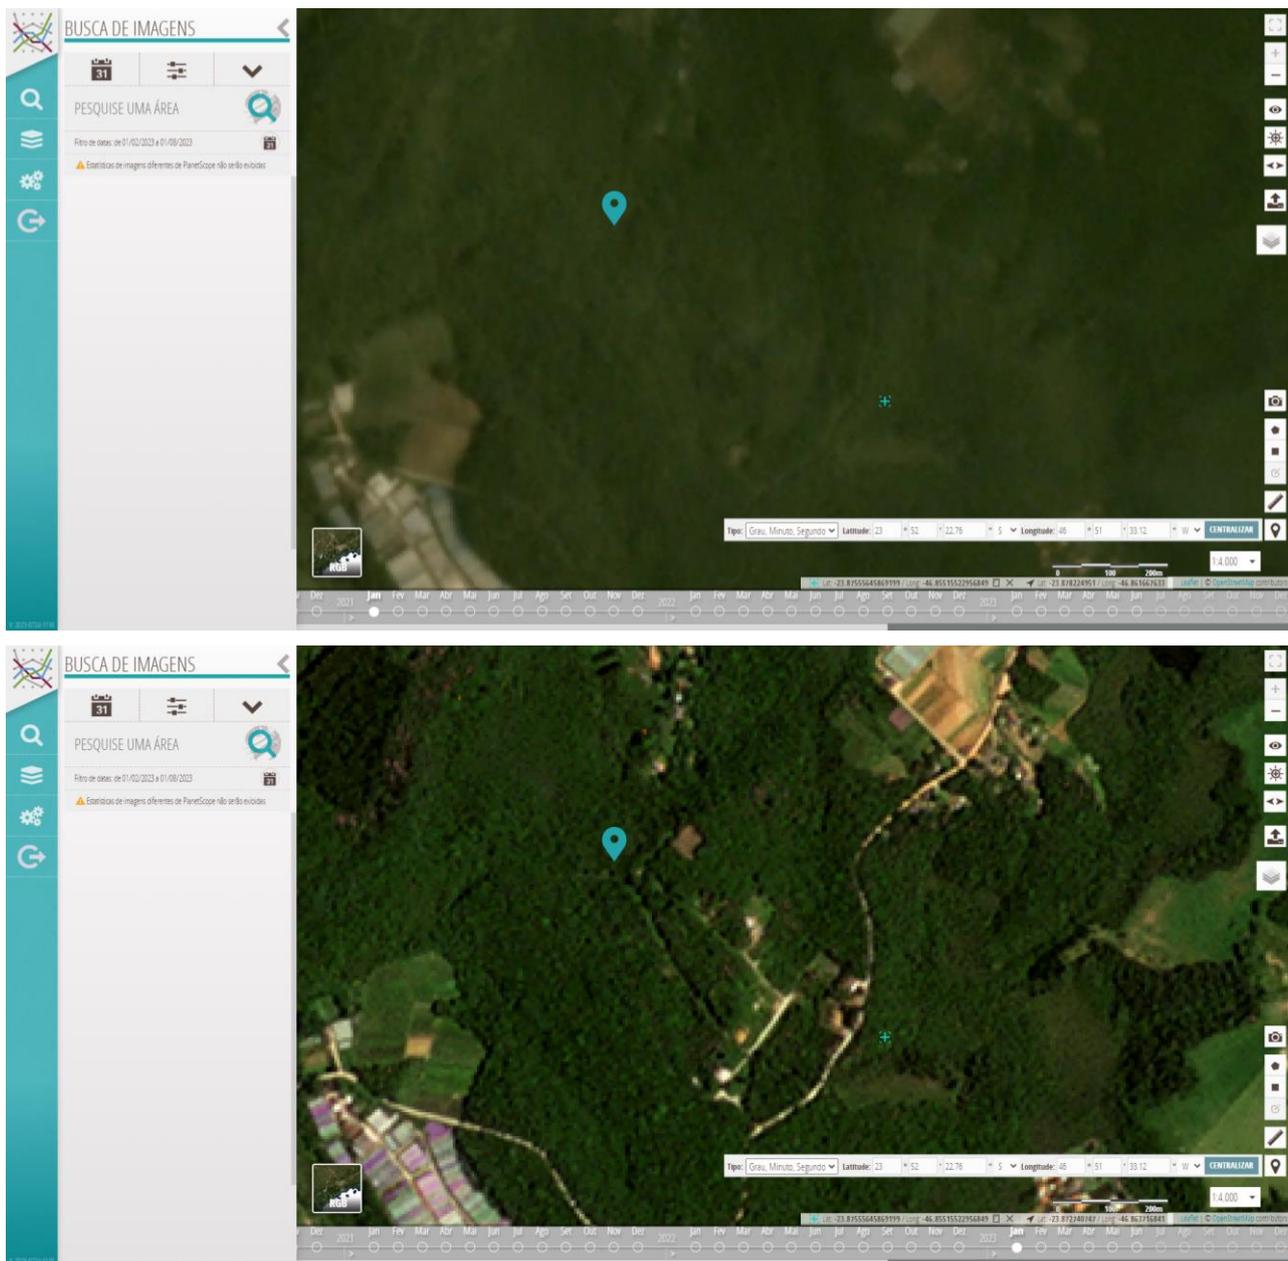
A área objeto da ação de fiscalização conjunta realizada em 05/01/2023 pode ser observada na figura 1. A área foi autuada e embargada pela Polícia Militar Ambiental em 22/09/2022, sendo constatado que o embargo não foi respeitado, com o término de algumas edificações e continuidade das intervenções.

A área de vegetação em estágio médio de regeneração suprimida foi calculada em aproximadamente 6,5 hectares, sendo 0,18 ha em área de preservação permanente e 6,32 ha em área comum.

Figura 1. A – Imagem de satélite de janeiro de 2021, observa-se vegetação sem intervenções; B – Imagem de satélite de janeiro de 2023, mês de realização da ação conjunta. Observa-se a supressão de vegetação, abertura de vias e até algumas construções. Fonte: Rede MAIS/MJSP, inclui material © (2023) Planet Labs Inc. Todos os direitos reservados.

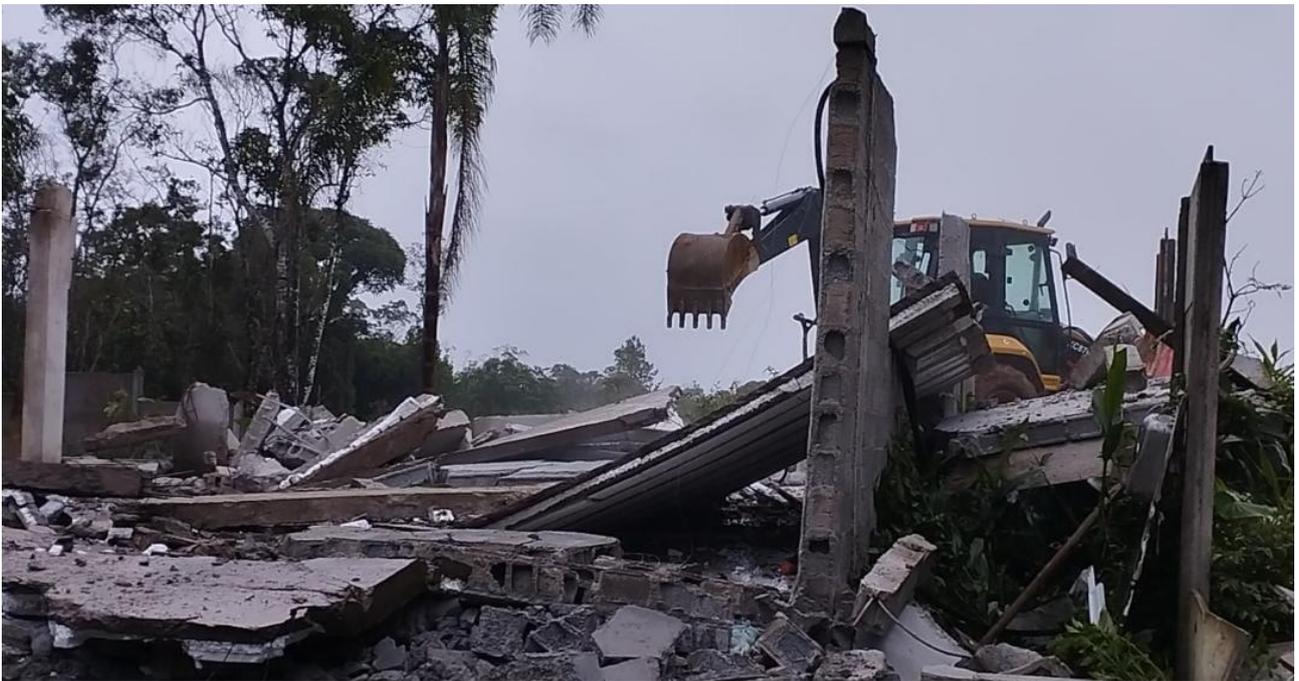
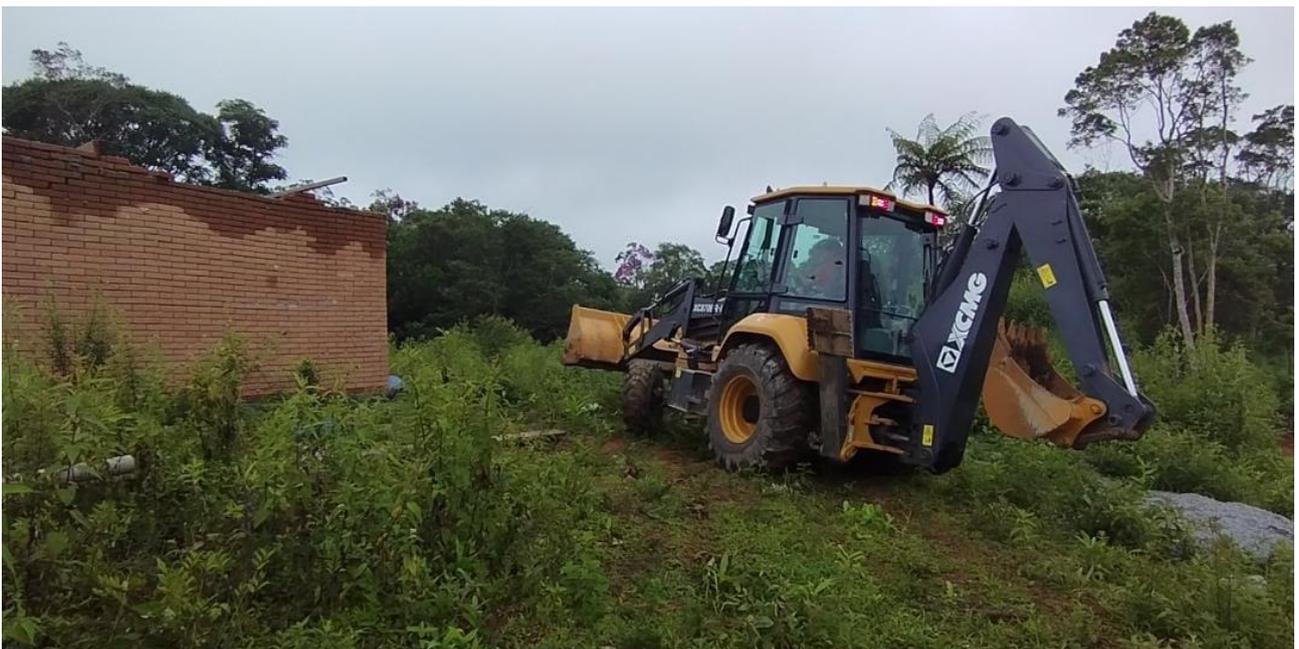
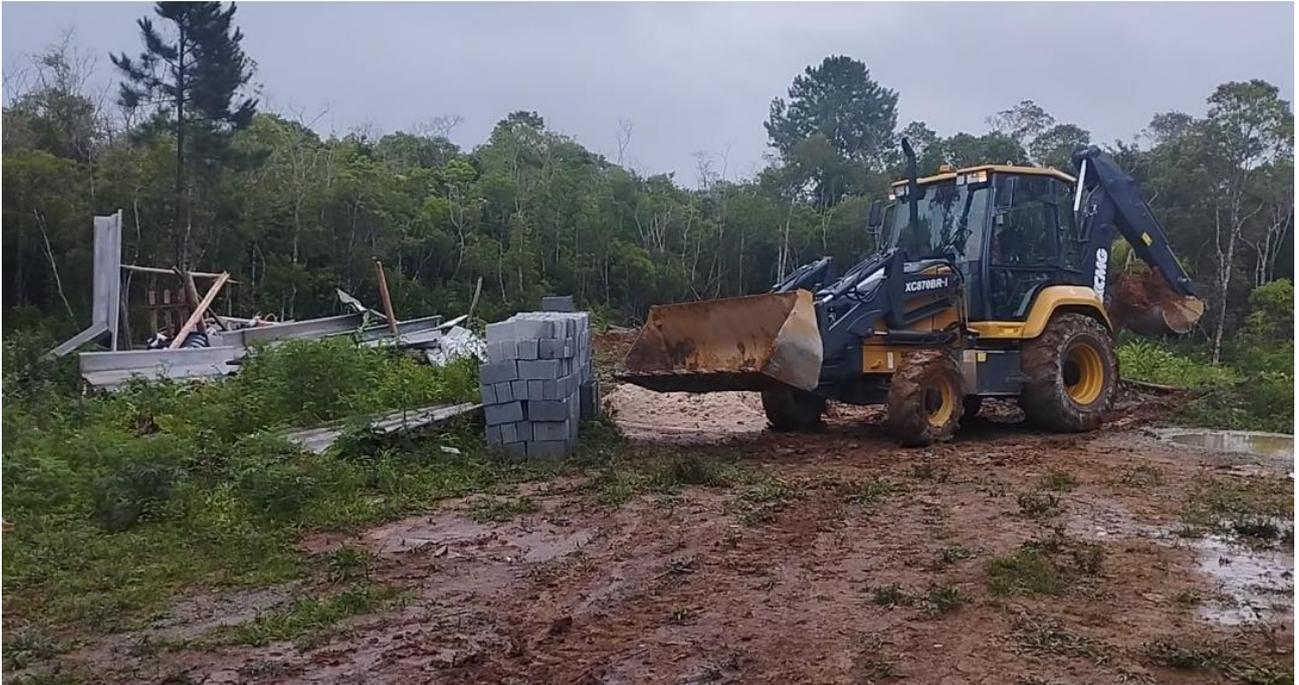
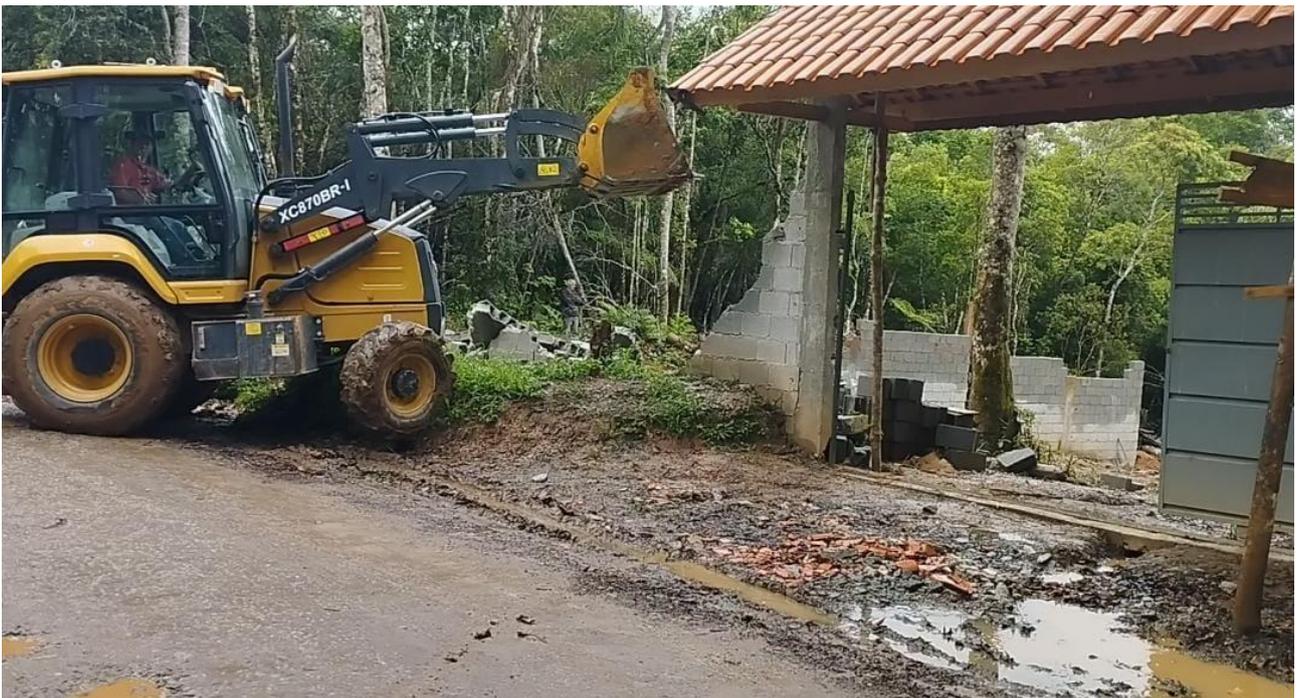
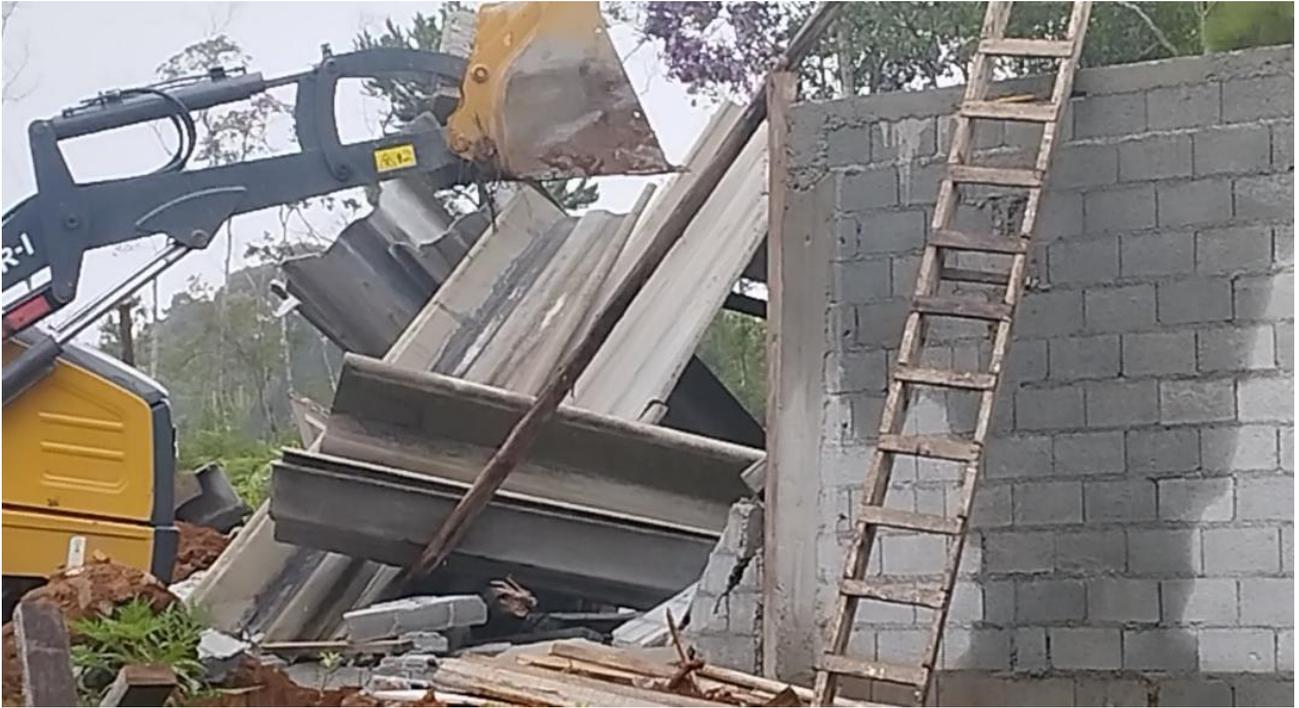
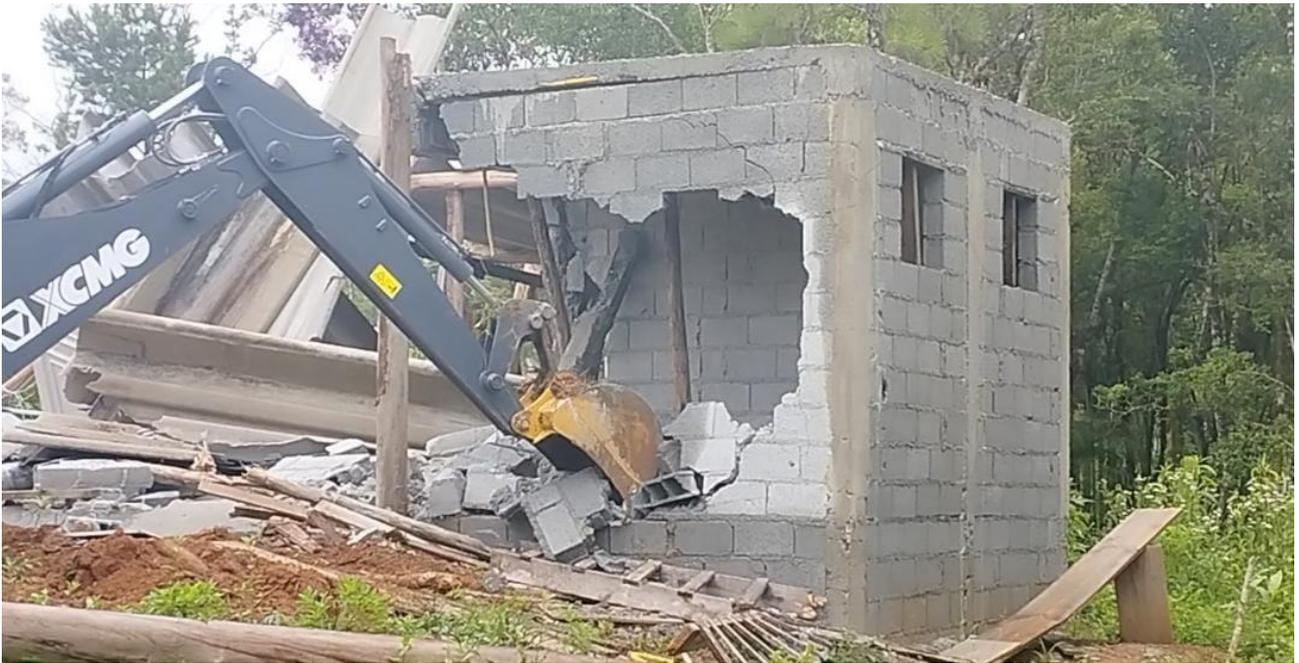
Na figura 2 podemos observar fotografias das ações adotadas nesta ação, que trataram do desfazimento de construções inacabadas e não habitadas, desfazimento de estruturas de apoio as pessoas que trabalhavam no local e desfazimento de demarcação de lotes.

Figura 2. Fotografias das ações de desfazimento ocorridas em 05/01/2023

Considerando o descumprimento a ordem de embargo, foram lavrados os AIA's 20230105009766-1 e 20230105009766-2.

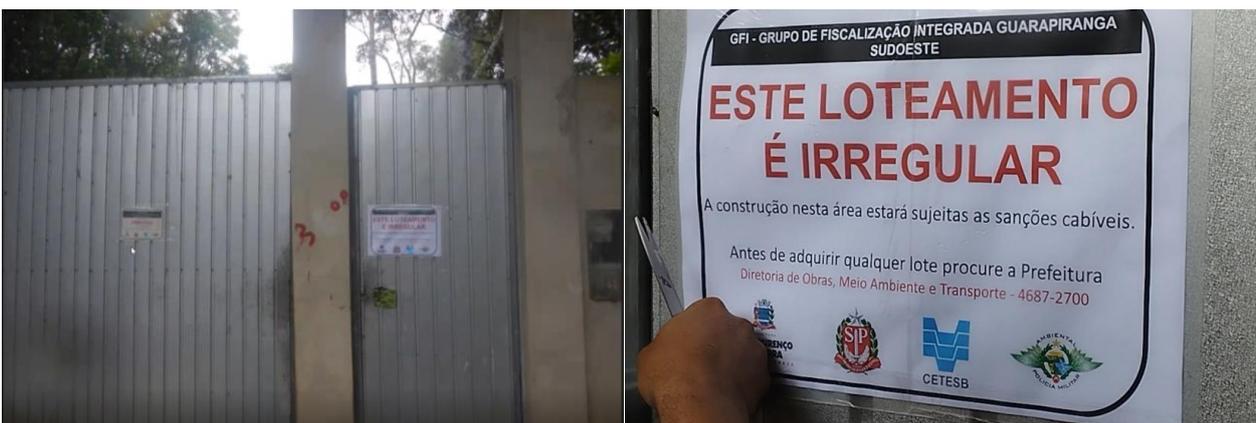
Ao final da ação, foram instaladas placas informando sobre a irregularidade do loteamento, sobre o embargo e número de telefone para que os interessados entrassem em contato com o Departamento Municipal de Meio Ambiente (figura 3)

Figura 3. Fotografias das placas instaladas em 05/01/2023

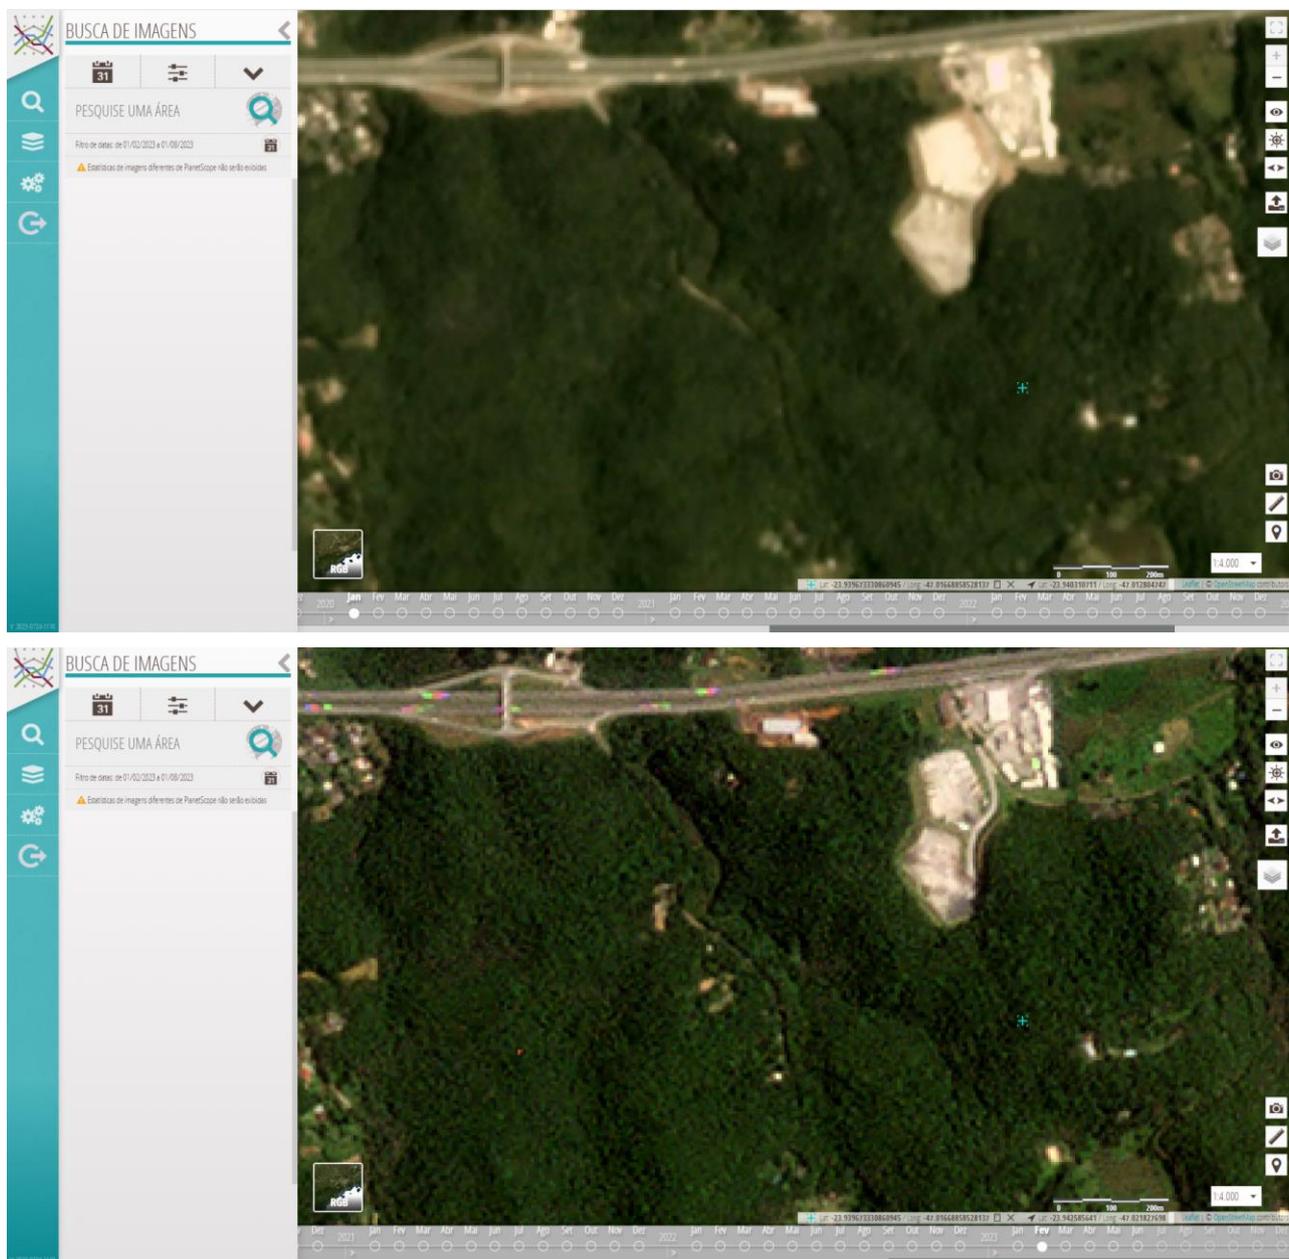
A área objeto da ação de fiscalização conjunta realizada em 09/02/2023 pode ser observada na figura 4. A área foi objeto de autuações e embargos pelo município, sendo observado a continuidade das intervenções, em especial novas áreas desmatadas e aumento das construções.

A área de vegetação em estágio médio de regeneração suprimida foi calculada em aproximadamente 1,5 hectares.

Figura 4. A – Imagem de satélite de janeiro de 2020, observa-se vegetação sem intervenções; B – Imagem de satélite de janeiro de 2023, mês de realização da ação conjunta. Observa-se a supressão de vegetação e algumas construções. Fonte: Rede MAIS/MJSP, inclui material © (2023) Planet Labs Inc. Todos os direitos reservados.

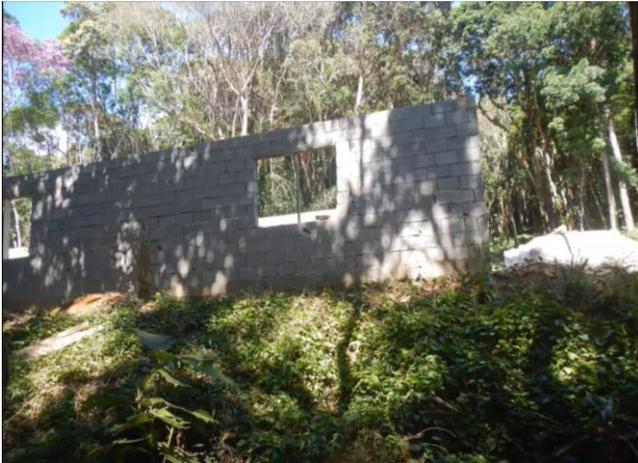
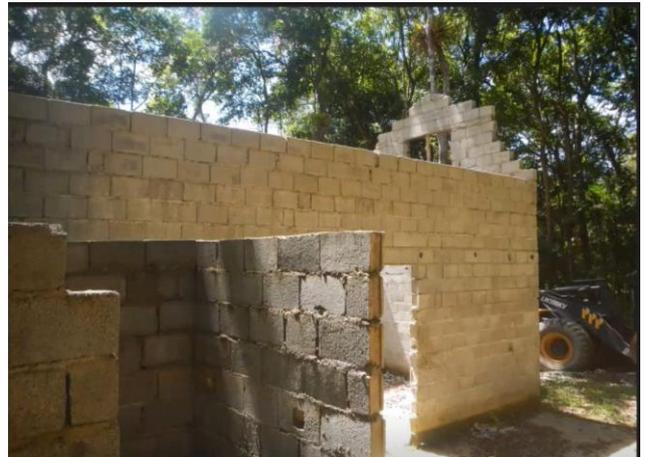
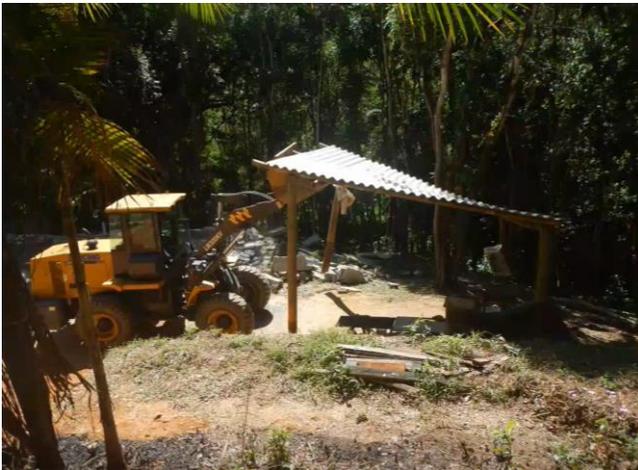
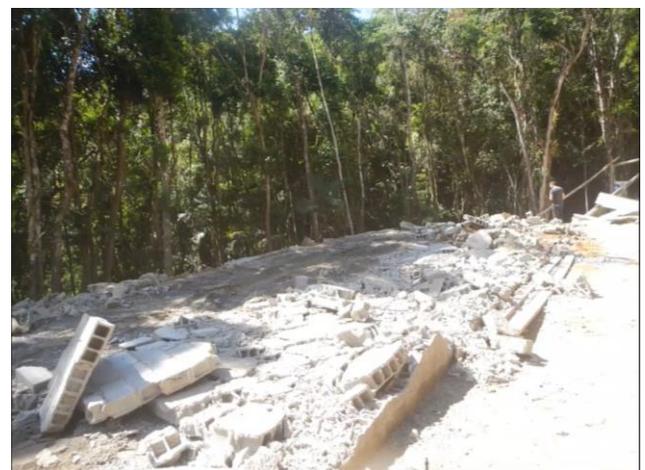
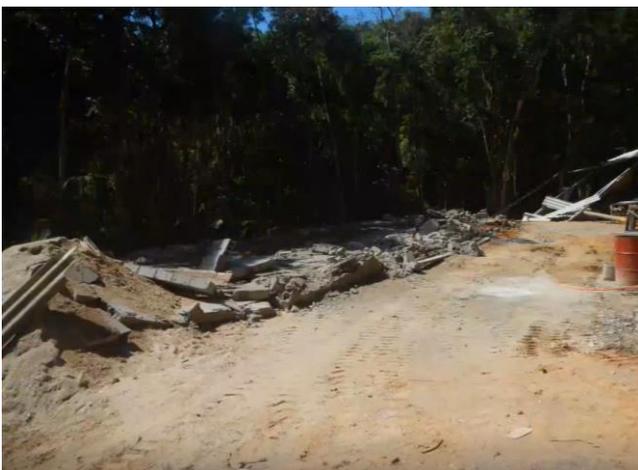
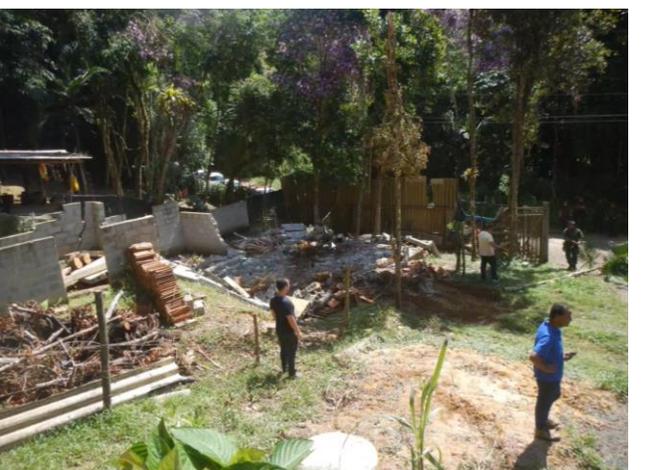
Na figura 5 podemos observar fotografias das ações adotadas nesta ação, que trataram do desfazimento de construções inacabadas e não habitadas. 3 construções não foram desfeitas, sendo que duas por estarem habitadas e uma outra, que em função de sua localização, demandaria uma máquina menor, já que a utilização da máquina utilizada no desfazimento acarretaria em um dano maior a vegetação existente.

Figura 5. Fotografias das ações de desfazimento ocorridas em 09/02/2023. Em toda área construída observada nestas fotografias, houve supressão de vegetação sem as devidas autorizações

A polícia Militar Ambiental lavrou os AIA's 20230209003115-1, 20230209003115-2, 20230209003115-3 e 20230209003115-4

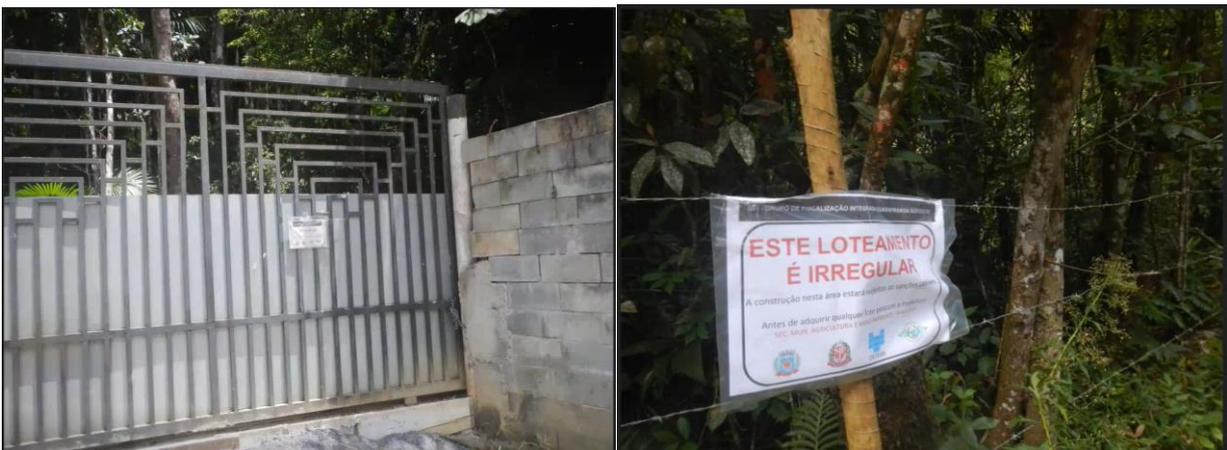
Ao final da ação, foram instaladas placas informando sobre a irregularidade do loteamento, sobre o embargo e número de telefone para que os interessados entrassem em contato com a Secretaria Municipal de Agricultura e Meio Ambiente (figura 6).

Figura 6. Fotografias das placas instaladas em 05/01/2023

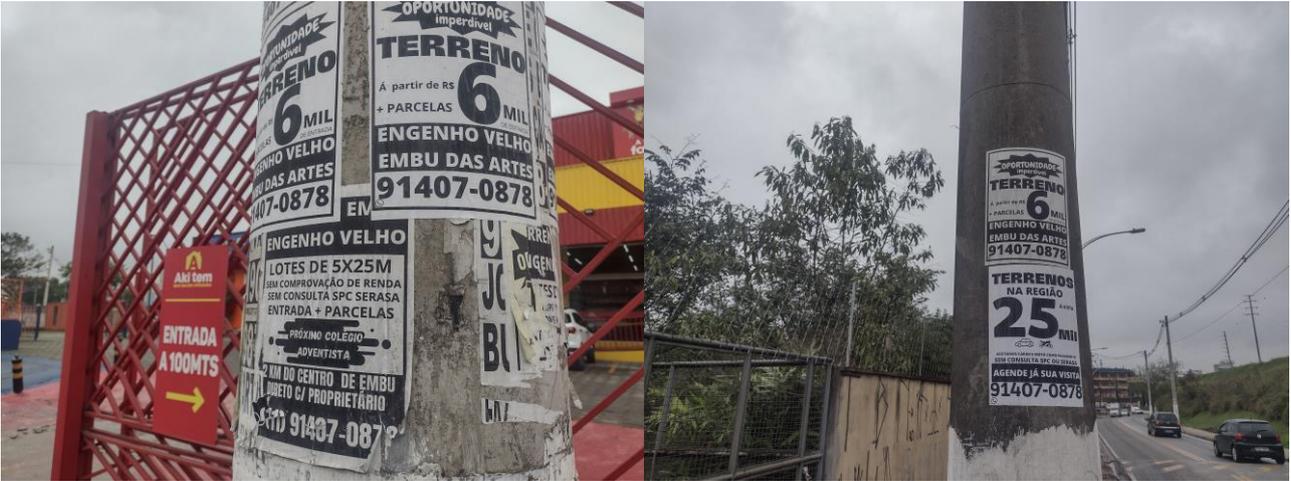
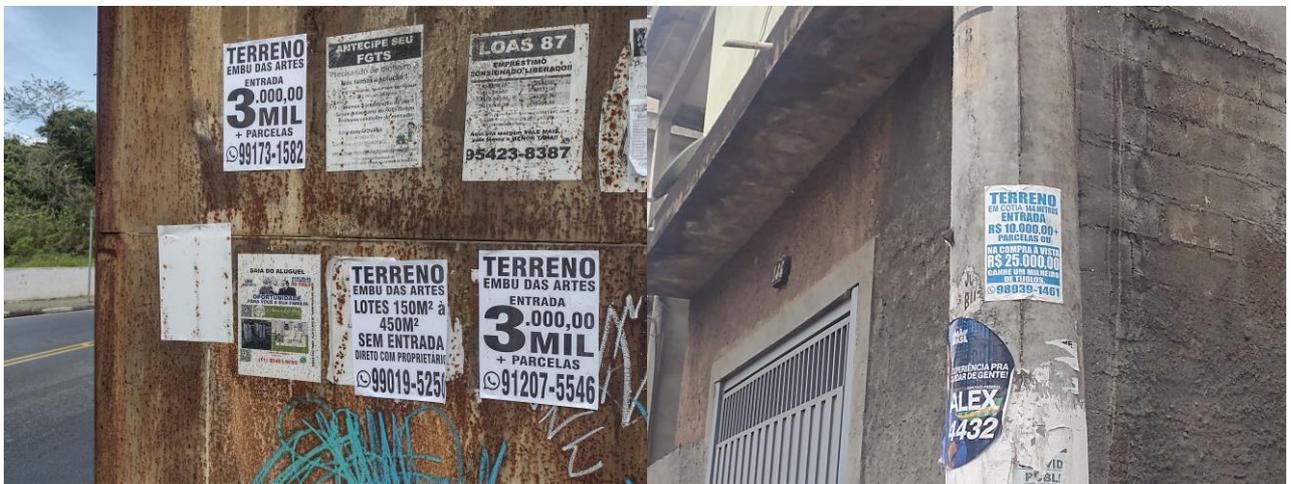
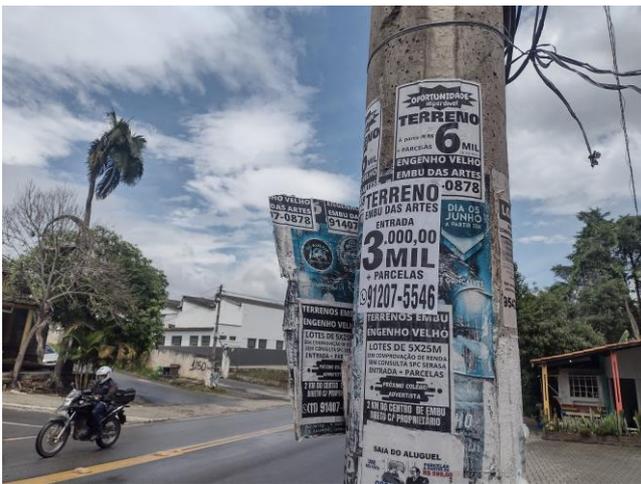
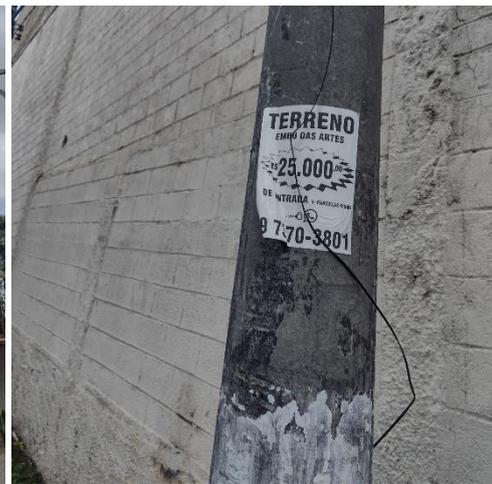
Podemos observar nas ruas dos municípios da região e em consulta a redes sociais um grande número de anúncios de terrenos e lotes com preços muito abaixo do mercado (figura 7), o que tem levado a muitas pessoas adquirirem estes terrenos, em sua grande maioria irregulares e sem a possibilidade de regularização, tendo em vista o não cumprimento das normas legais de uso e ocupação do solo.

Figura 7. Fotografias de anúncios colados em postes e muros da região e anúncios em sites de compra e venda demonstrando o comércio de lotes com facilidades e preços abaixo do mercado. Os anúncios da internet indicam se tratar de lotes de 125 m² na bacia do Guarapiranga. Considerando que o menor lote previsto na lei 12233/2006 é de 250 m², observa-se se tratar de lotes irregulares.

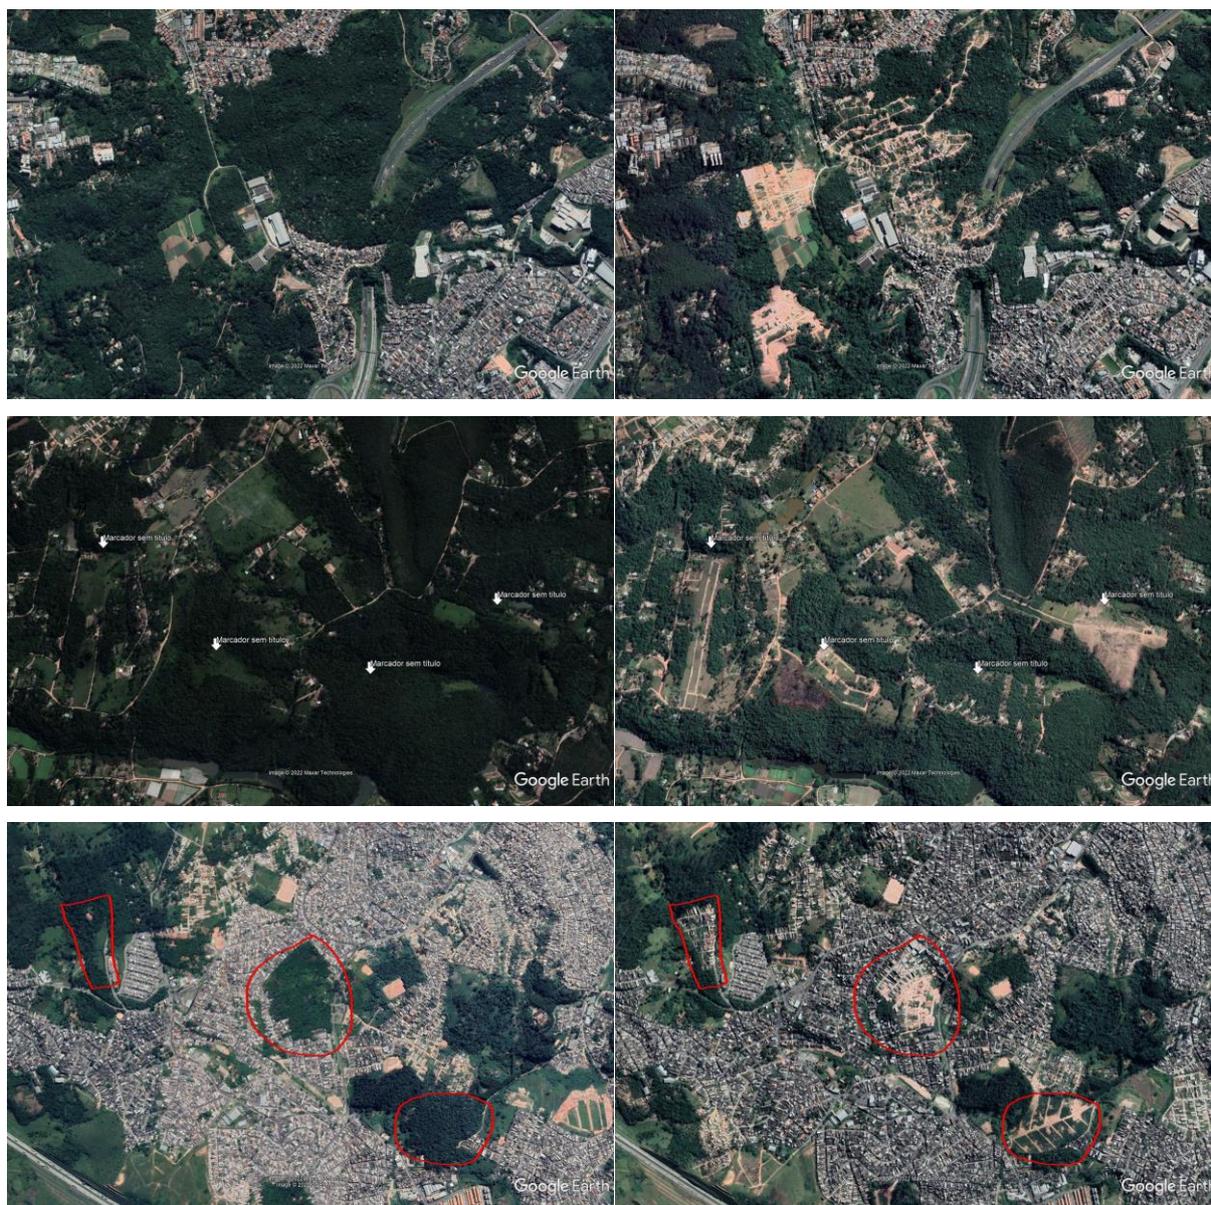
A análise de imagens de satélite disponibilizadas pelo software gratuito Google earth também mostram um processo acelerado de ocupação na região (figura 8), demonstrando ser urgente a ação do poder público no sentido de combater essa prática danosa e que muitas vezes põe em risco o cidadão, seja pela construção em locais inadequados, o que pode causar tragédias como deslizamentos e alagamentos, seja pela deterioração do ambiente natural, com destaque na perda da qualidade e quantidade de água disponível para o consumo, entre outros.

Figura 8. Imagens de satélite obtidas através do Google Earth com exemplos de desmatamento para implantação de loteamentos na região. As fotos da esquerda são do ano de 2018. As fotos da direita são de 2022. Observa-se acentuado processo de degradação ambiental.

Diante disso, entende-se necessário o fortalecimento das ações de fiscalização e a adoção de outras estratégias de fiscalização para a contenção das ocupações irregulares, além do âmbito administrativo. Nesse sentido, sugere-se a abertura de ações judiciais para imposição das seguintes medidas em face dos envolvidos nas irregularidades.
