ESTUDO E RELATÓRIO DE IMPACTO AMBIENTAL | EIA/RIMA

## **AMPLIAÇÃO DA ÁREA DE LAVRA E DA ÁREA DE DEPÓSITO DE ESTÉRIL**

GEOCAL MINERAÇÕES LTDA. SANTANA DE PARNAÍBA- SP

27 OUTUBRO DE 2023

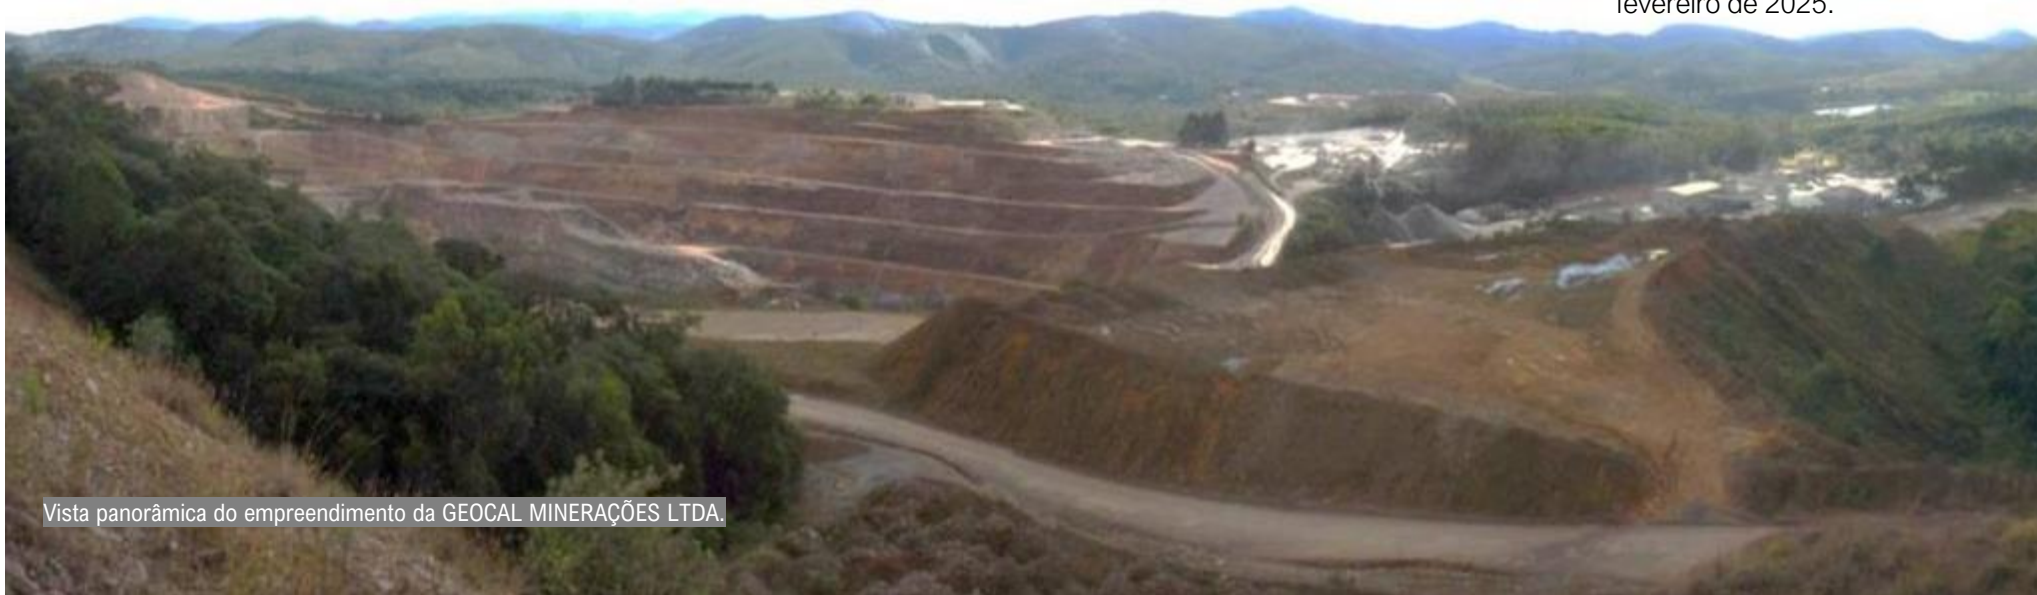
Vista panorâmica do empreendimento da GEOCAL MINERAÇÕES LTDA.

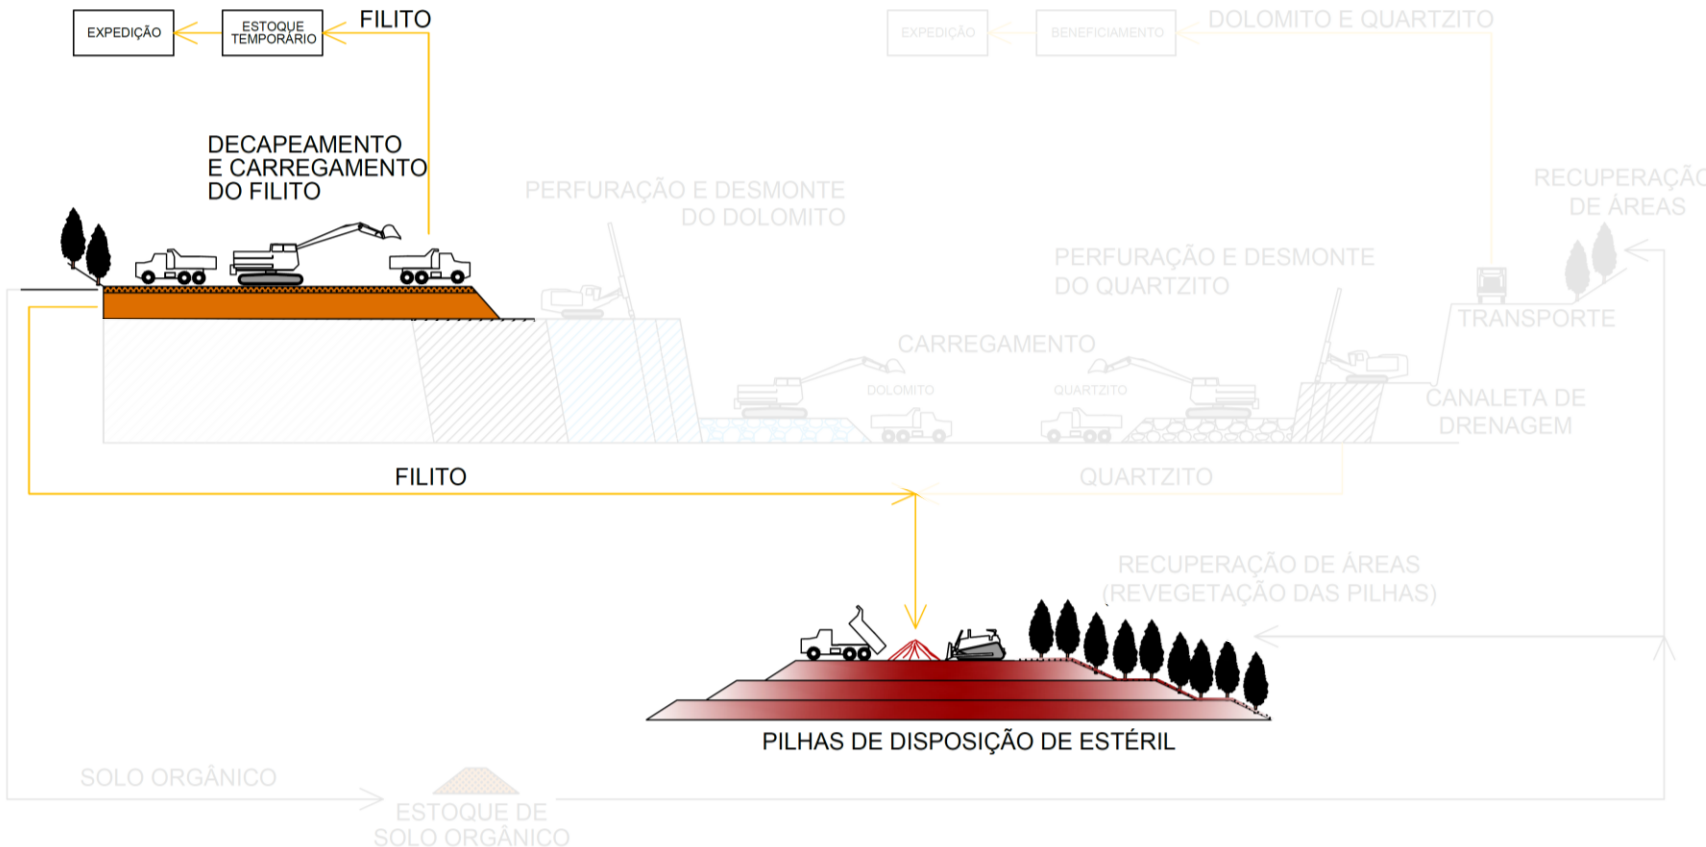
## FLUXOGRAMA DAS OPERAÇÕES DE LAVRA

- LEGENDA**
- SOLO ORGÂNICO
  - DOLOMITO
  - QUARTZITO
  - MINÉRIO DE DOLOMITO DESMONTADO
  - MINÉRIO DE QUARTZITO DESMONTADO
  - FILITO
  - MATERIAL ESTÉRIL

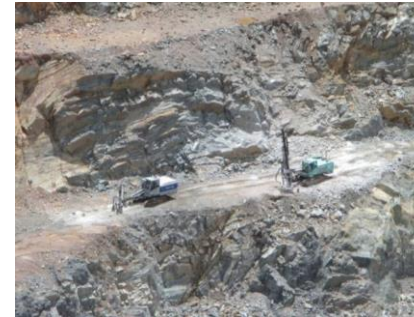
Perfuratrizes realizando os furos para preenchimento com explosivos

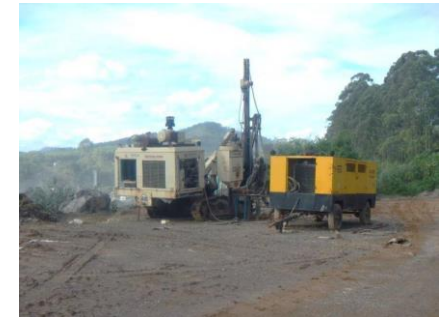
Detalhe da Perfuratriz

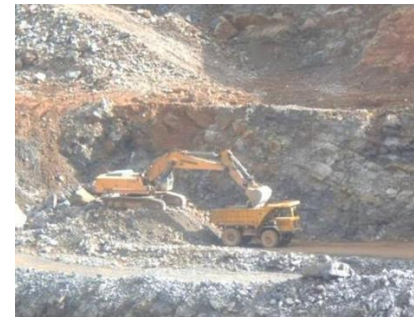
Escavadeira para carregamento da rocha desmontada nos caminhões basculantes

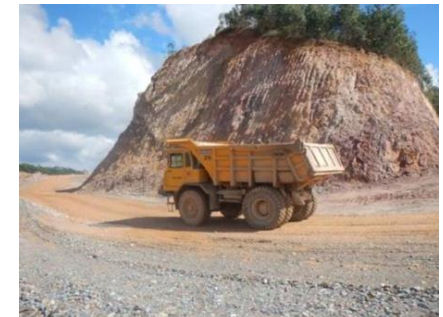
Caminhão basculante para transporte até o beneficiamento.

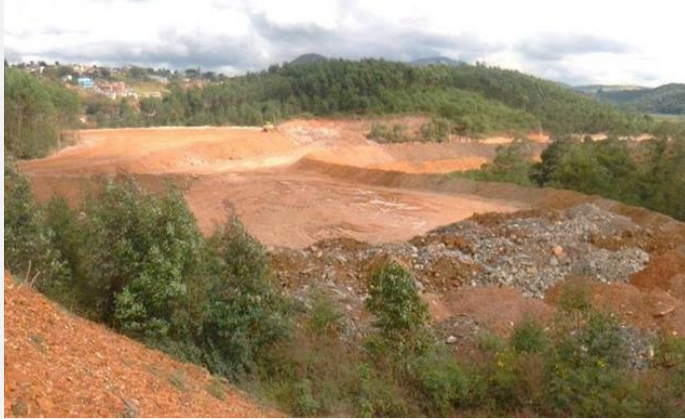
Bancada mais elevada do depósito de estéril 5 da GEOCAL, localizada a oeste da cava.

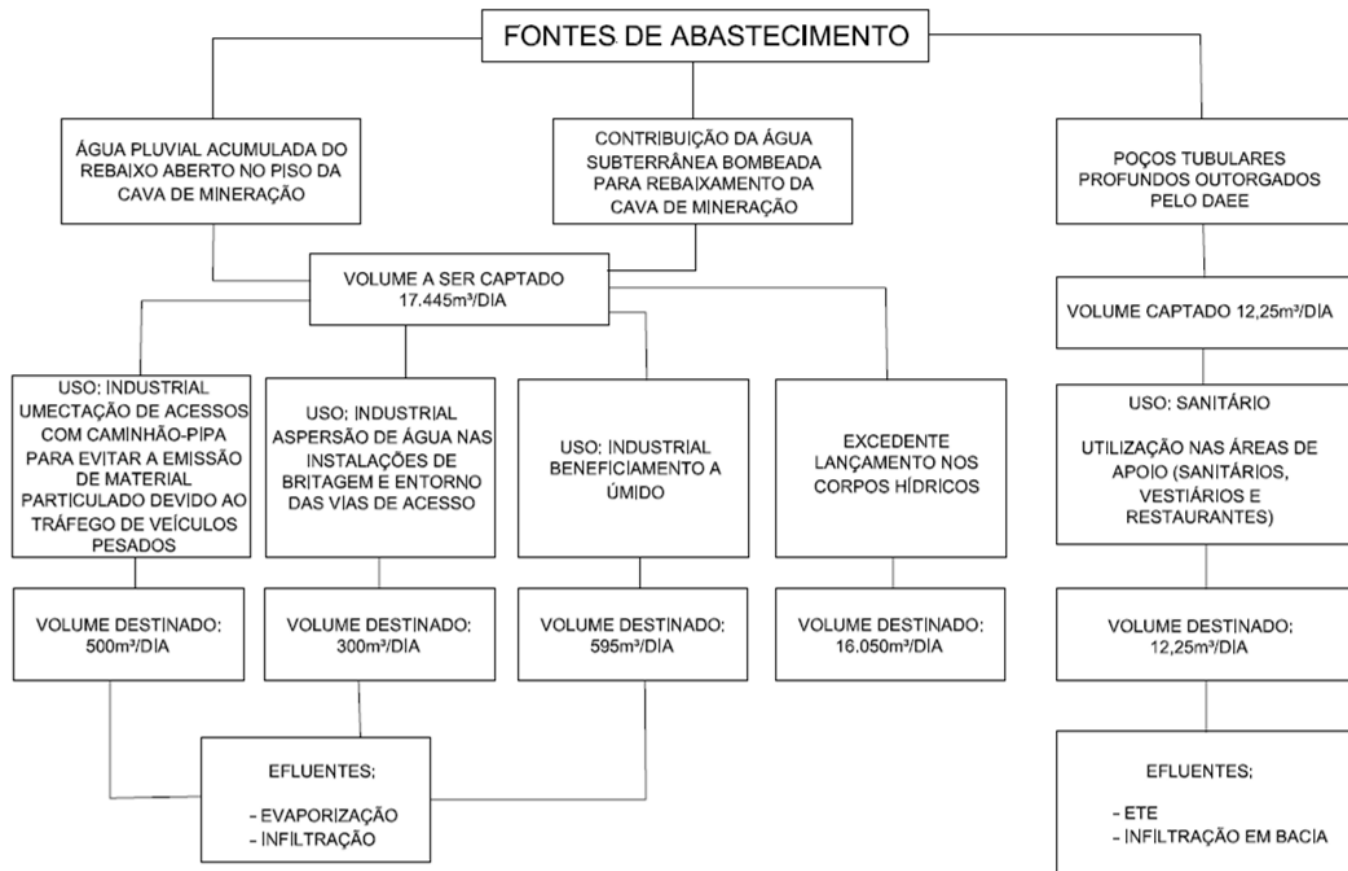
- Na configuração final de lavra, deverão ser bombeados 730 m<sup>3</sup>/h de água provenientes do aquífero e devidos à contribuição de água pluvial (FONTE: BTX Geologia e Meio Ambiente Ltda., 2017)

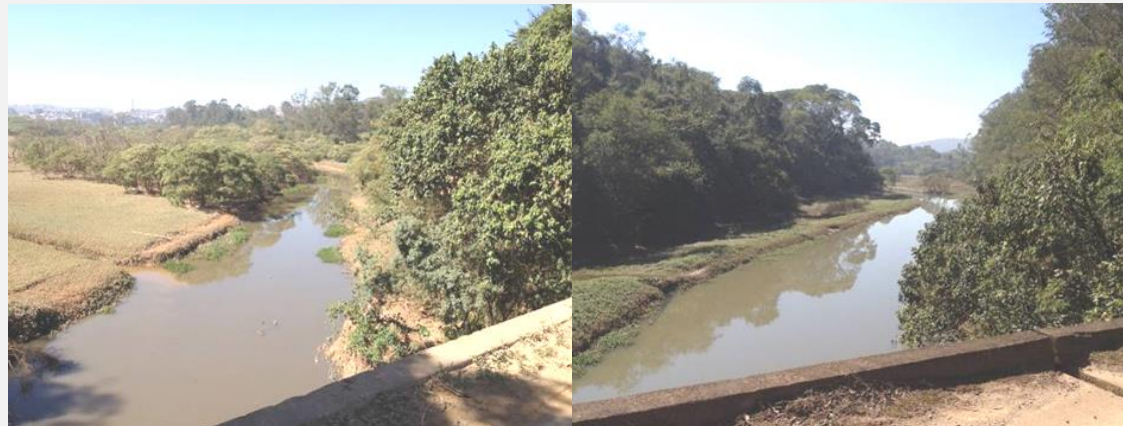
Ponto A1, localizado no rio Juqueri, a montante do empreendimento da GEOCAL.

Ponto A2, localizado no rio Juqueri, a jusante do empreendimento da GEOCAL.
