**Relatório de atividades GFI Guarapiranga Sudoeste – 2º semestre 2023**

**1.1. Grupo de Fiscalização Integrada – GFI da Área de Proteção e Recuperação dos Mananciais da Bacia Hidrográfica do Guarapiranga – APRM-G/Sudoeste**

O presente relatório tem como objetivo descrever as atividades realizadas pelo Grupo de Fiscalização Integrada Guarapiranga Sudoeste, no 2º semestre de 2023.

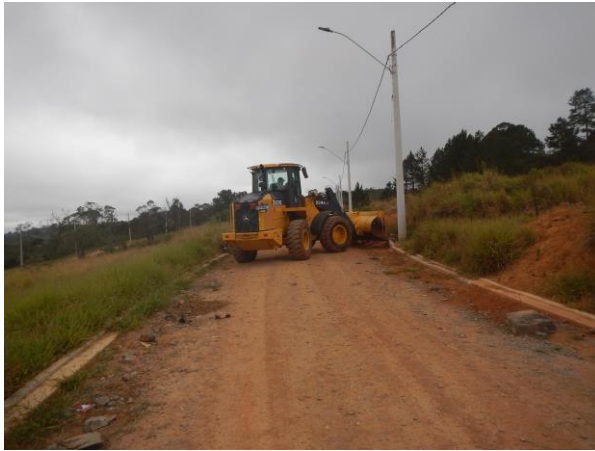
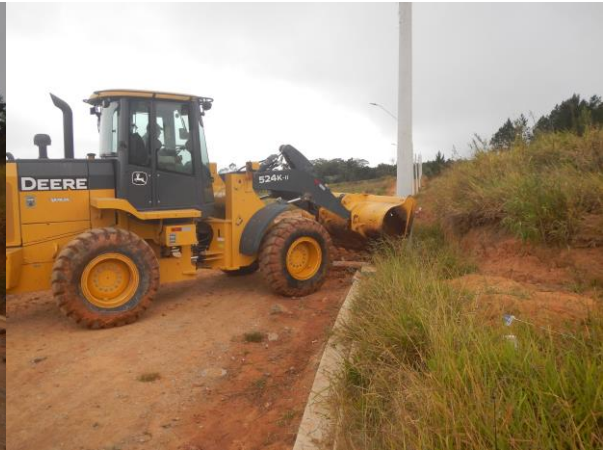
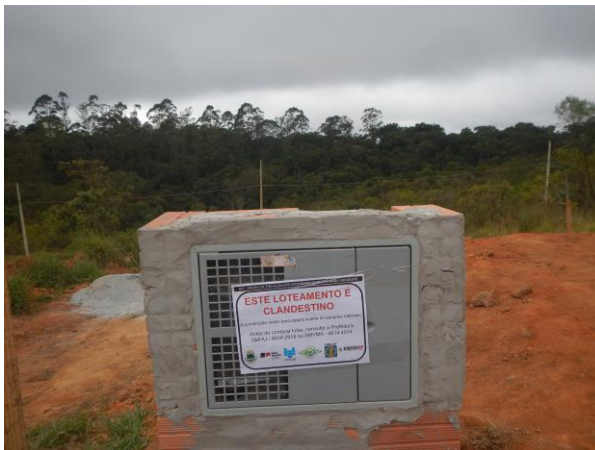
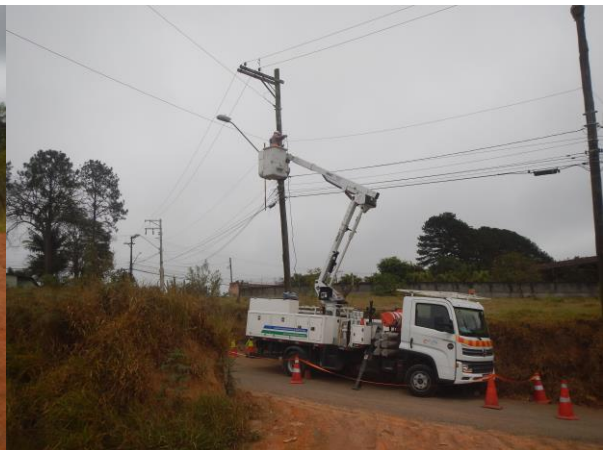
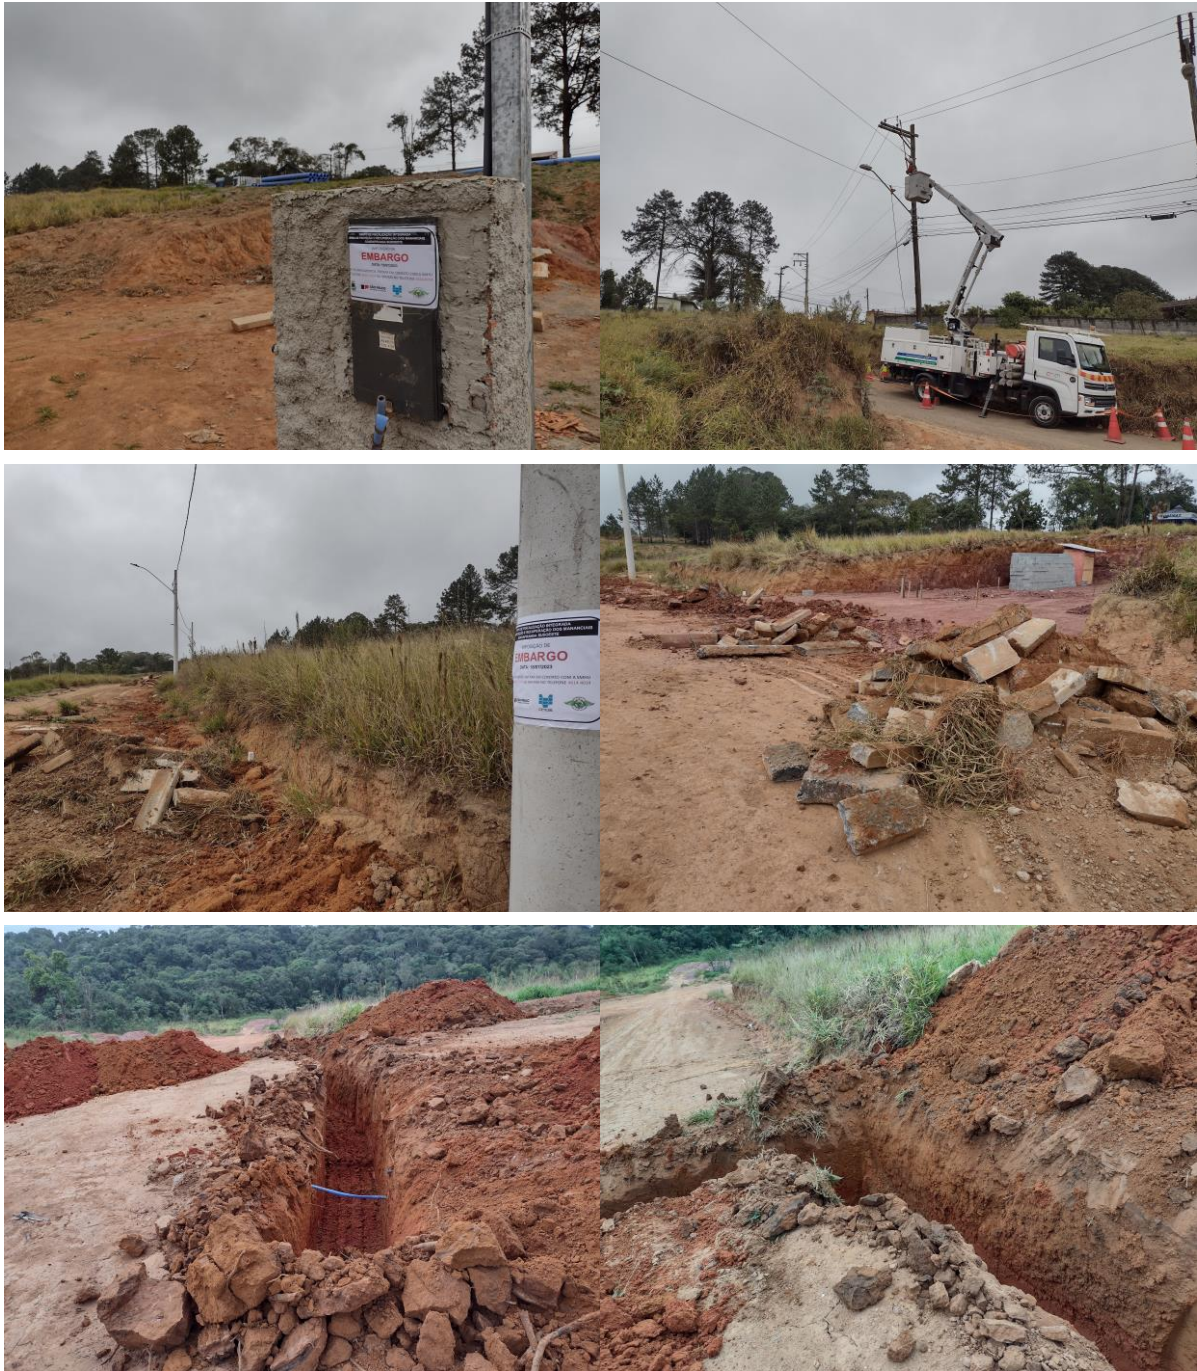
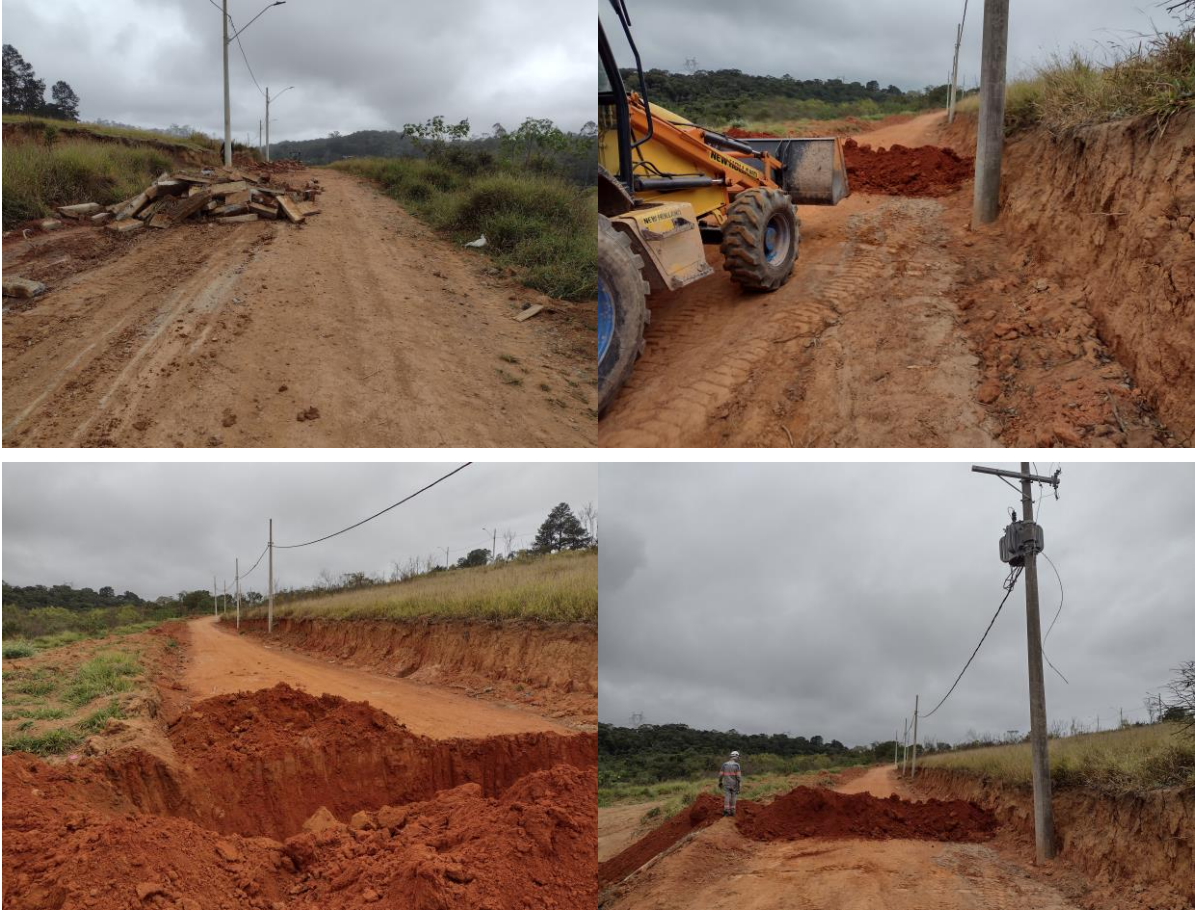
Figura 2. Fotografias da ação realizada em 18/07/2023

- Atividades realizadas (figura 2)
  - Interrupção de energia elétrica
  - Desfazimento de guias e sarjetas
  - Bloqueio de acessos internos através da abertura de covas
  - Instalação de placas indicando se tratar de área embargada e loteamento clandestino
  - Abertura de processos específicos visando o combate de corretagem sem as devidas autorizações

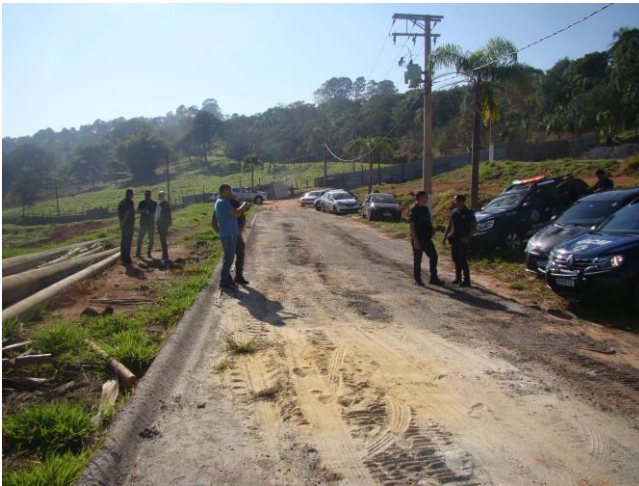
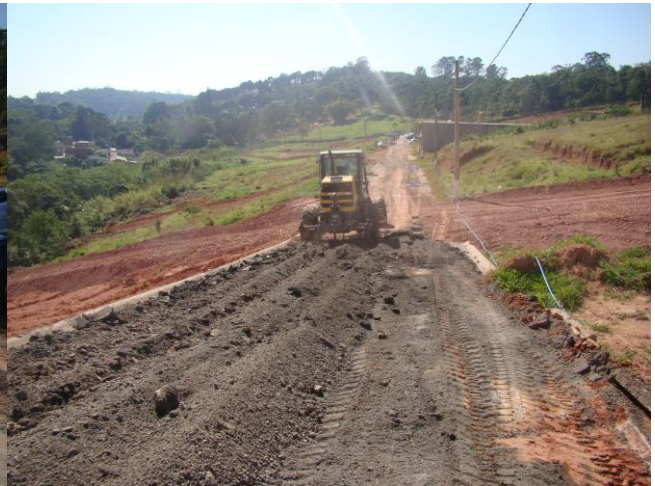
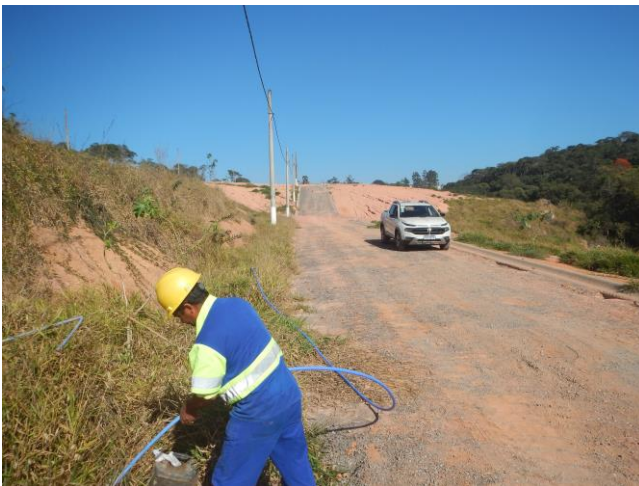
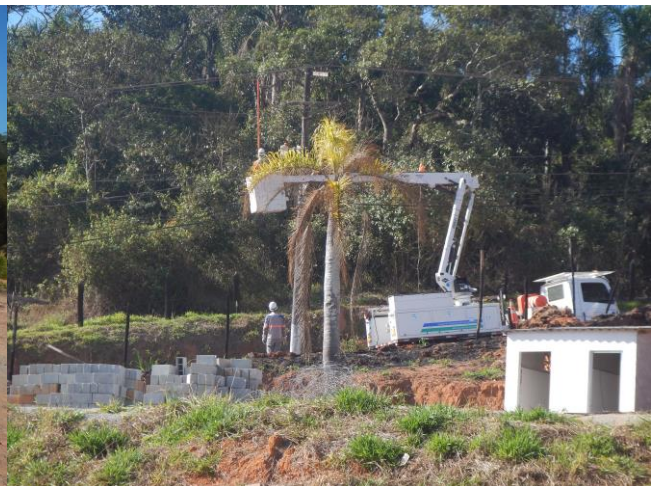
Figura 4. Fotografias da ação realizada em 22/08/2023

- Atividades realizadas (figura 4)
  - Interrupção de energia elétrica
  - Interrupção do fornecimento de água
  - Desfazimento de guias e sarjetas
  - Desfazimento de pavimentação asfáltica
  - Bloqueio de acessos internos através da abertura de covas
  - Instalação de placas indicando se tratar de área embargada e loteamento clandestino

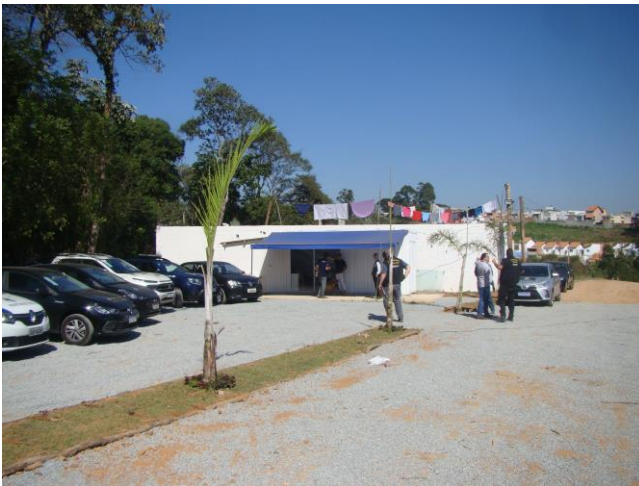
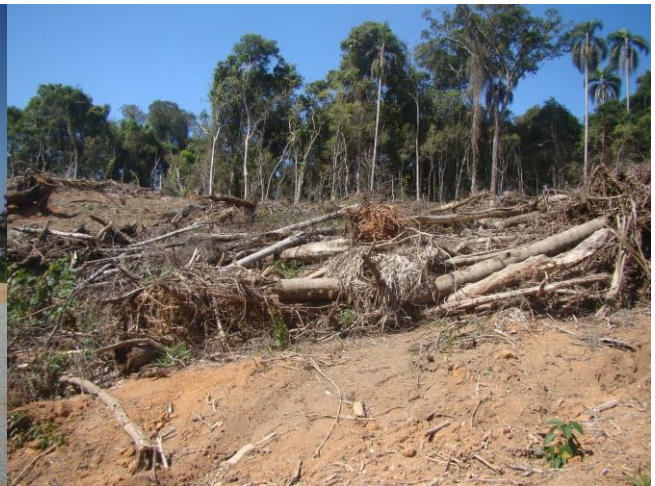
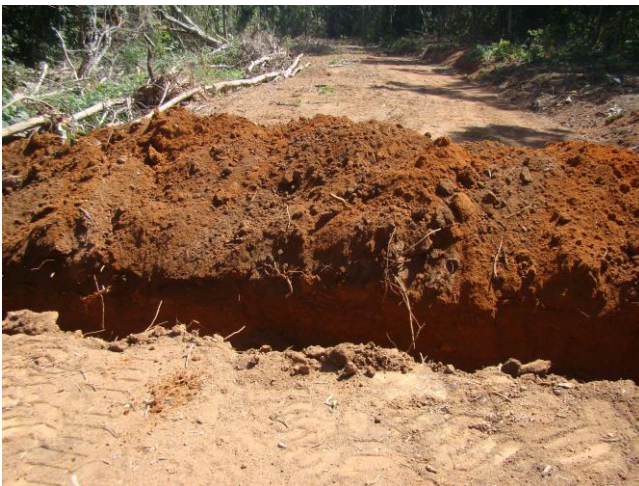
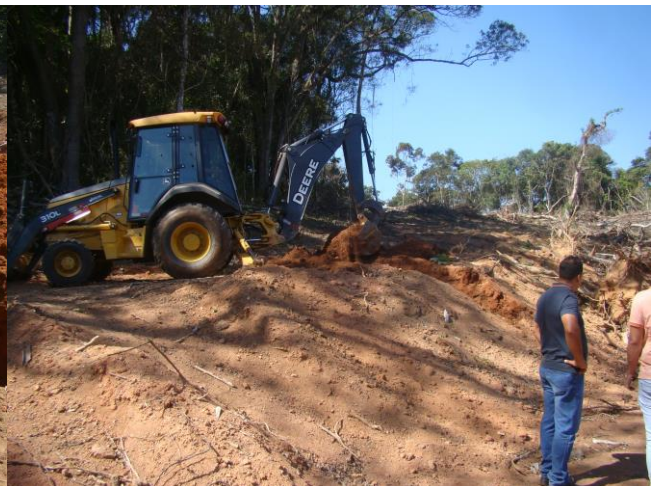
Figura 6. Fotografias da ação realizada em 22/08/2023

- Atividades realizadas (figura 6)
  - Bloqueio de acessos internos através da abertura de covas
  - Instalação de placas indicando se tratar de área embargada e loteamento clandestino
  - Abertura de processos específicos visando o combate de corretagem sem as devidas autorizações

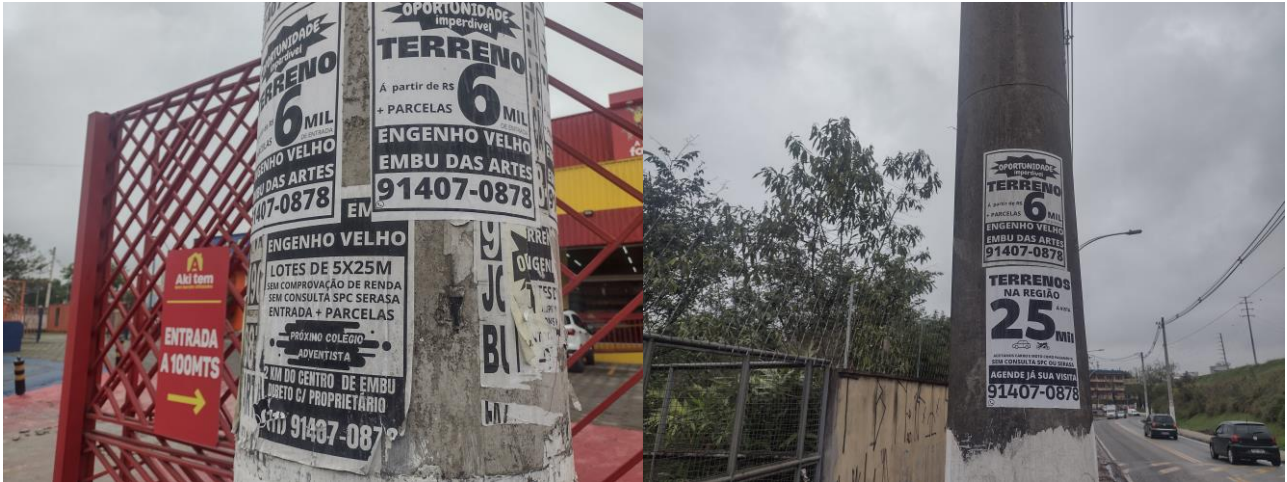
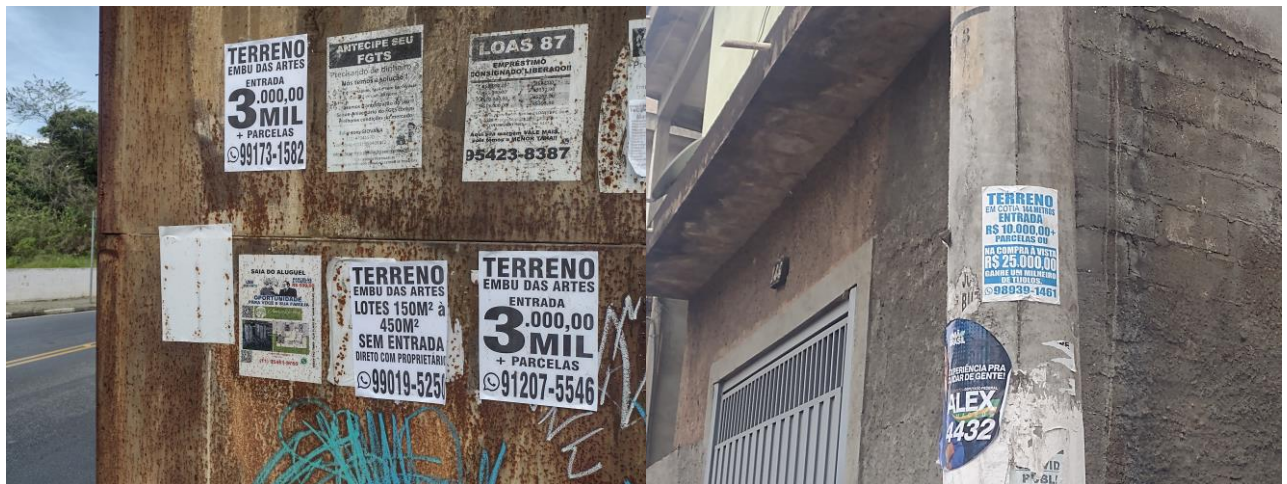
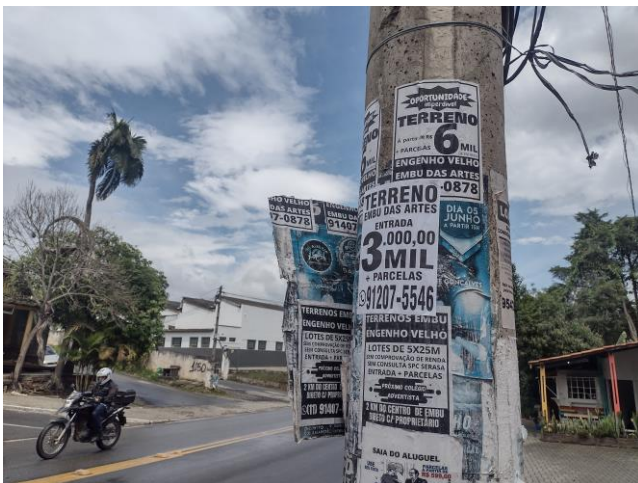
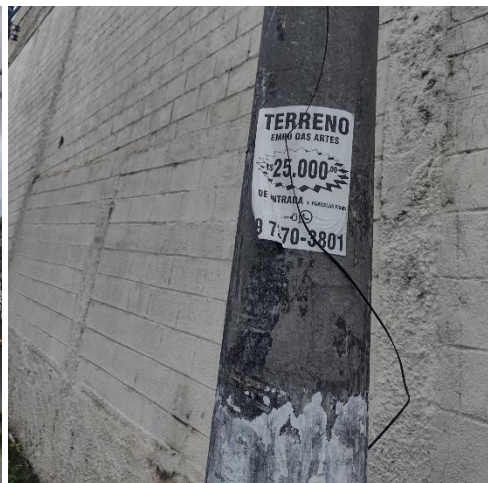
Podemos observar nas ruas dos municípios da região e em consulta a redes sociais um grande número de anúncios de terrenos e lotes com preços muito abaixo do mercado (figura 7), o que tem levado a muitas pessoas adquirirem estes terrenos, em sua grande maioria irregulares e sem a possibilidade de regularização, tendo em vista o não cumprimento das normas legais de uso e ocupação do solo.

Figura 7. Fotografias de anúncios colados em postes e muros da região e anúncios em sites de compra e venda demonstrando o comércio de lotes com facilidades e preços abaixo do mercado. Os anúncios da internet indicam se tratar de lotes de 125 m<sup>2</sup> na bacia do Guarapiranga. Considerando que o menor lote previsto na lei 12233/2006 é de 250 m<sup>2</sup>, observa-se se tratar de lotes irregulares.

Diante disso, entende-se necessário o fortalecimento das ações de fiscalização e a adoção de outras estratégias de fiscalização para a contenção das ocupações irregulares, além do âmbito administrativo. Nesse sentido, sugere-se a abertura de ações judiciais para imposição das seguintes medidas em face dos envolvidos nas irregularidades.

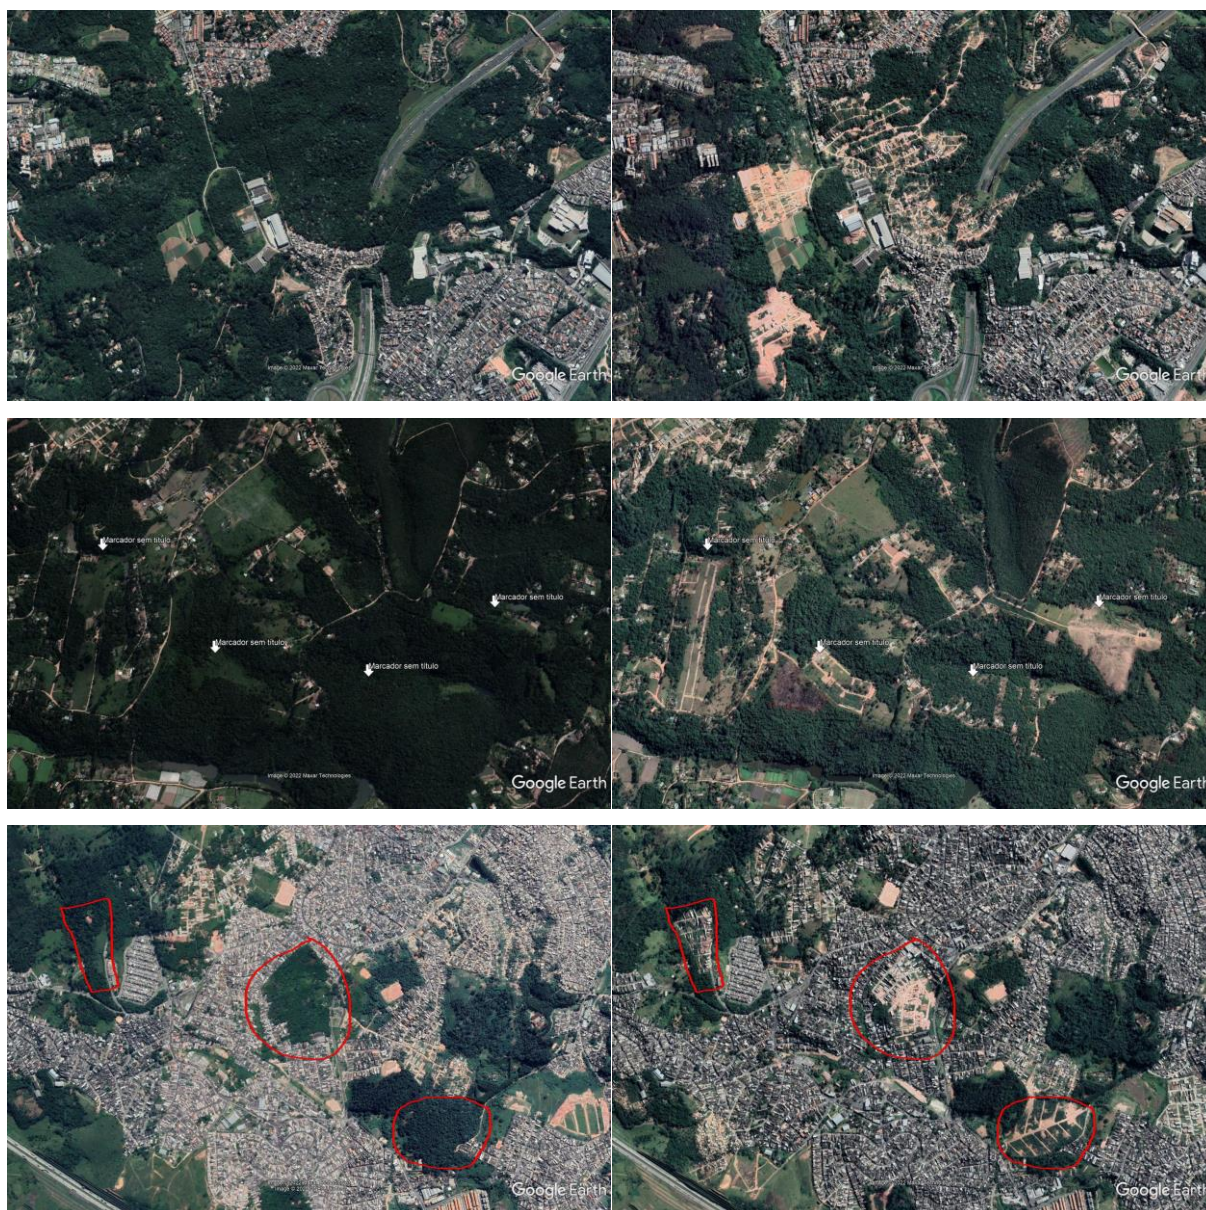
A análise de imagens de satélite disponibilizadas pelo software gratuito Google earth também mostram um processo acelerado de ocupação na região (figura 8), demonstrando ser urgente a ação do poder público no sentido de combater essa prática danosa e que muitas vezes põe em risco o cidadão, seja pela construção em locais inadequados, o que pode causar tragédias como deslizamentos e alagamentos, seja pela deterioração do ambiente natural, com destaque na perda da qualidade e quantidade de água disponível para o consumo, entre outros.

Figura 8. Imagens de satélite obtidas através do Google Earth com exemplos de desmatamento para implantação de loteamentos na região. As fotos da esquerda são do ano de 2018. As fotos da direita são de 2022. Observa-se acentuado processo de degradação ambiental.

Ademais, é de grande relevância a proposição de medidas visando a recuperação do local então degradado, sendo necessário ao menos adotar as seguintes medidas:

1. Desfazer as edificações e intervenções não habitadas;
2. Remover os materiais resultantes do desfazimento e encaminhá-los para aterros devidamente licenciados;

3. Promover a descompactação do solo na área em toda área alterada;
4. Isolar a área autuada de possíveis fatores de degradação e principalmente de novas ocupações;

5. Realizar o plantio e a manutenção de mudas de espécies arbóreas nativas de Mata Atlântica de ocorrência regional, no exato local da autuação, utilizando o espaçamento de 3x2 metros entre as mudas (três metros entre linhas e dois metros entre plantas) ou apresentação de projeto de restauração ecológica demonstrando quais as metodologias a serem implantadas, de acordo com o estabelecido na Resolução SMA n° 32/2014. Estima-se o número de 1.666 (Mil seiscientos e sessenta e seis) mudas para o tamanho da área de aproximadamente 1ha;
