BOLETIM DE QUALIDADE DAS ÁGUAS BRUTAS DO SISTEMA BILLINGS - JANEIRO A MARÇO / 2023

**Monitoramento da Qualidade das Águas do Sistema Billings
CETESB - Companhia Ambiental do Estado de São Paulo
EQ - Departamento de Qualidade Ambiental
EQA - Divisão de Qualidade das Águas e do Solo
EQAI - Setor de Águas Interiores**

MONITORAMENTO AUTOMÁTICO DE QUALIDADE DAS ÁGUAS DO RESERV. BILLINGS - RIO GRANDE
BOLETIM DE QUALIDADE DAS ÁGUAS - JANEIRO A MARÇO/2022

MONITORAMENTO AUTOMÁTICO DE QUALIDADE DAS ÁGUAS DO RESERVATÓRIO BILLINGS - ESTAÇÃO RIO GRANDE TRANSPOSIÇÃO

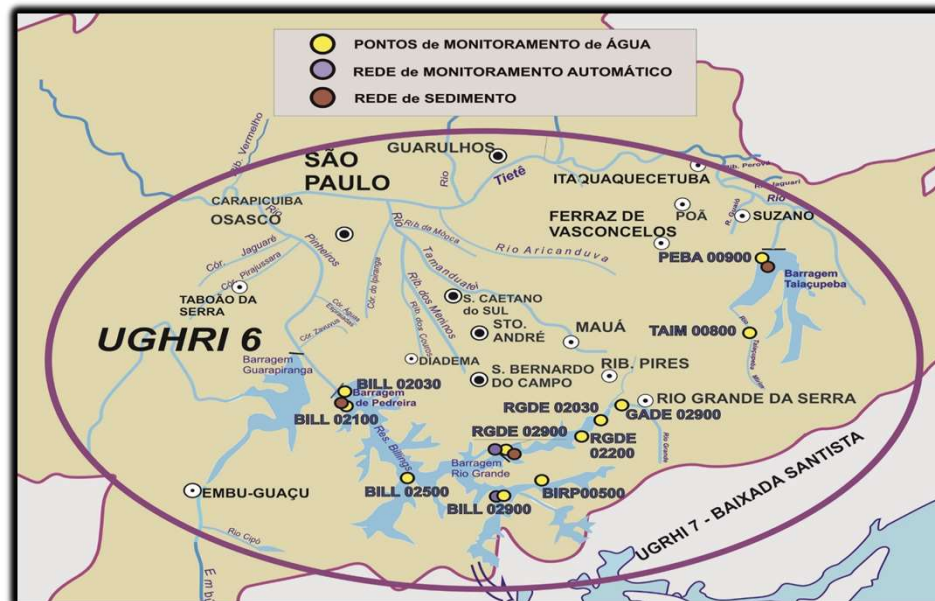
Localização:

IQA - Índice de Qualidade da Água

BILL 02030	BILL 02100	BILL 02500	BILL 02900	BIRP 00500	RGDE 02030	RGDE 02200	RGDE 02900	GADE 02900	TAIM 00800	PEBA 00900
São Paulo			São Bernardo do Campo					R. Grande Serra	Suzano	
68	65	88	84	87	48	78	91	54	47	84

IAP - Índice de Qualidade da Água para fins de Abastecimento Público

BILL 02030	BILL 02100	BILL 02500	BILL 02900	BIRP 00500	RGDE 02030	RGDE 02200	RGDE 02900	GADE 02800	TAIM 00800	PEBA 00900
São Paulo			São Bernardo do Campo					R. Grande Serra	Suzano	
				52	4		72			29

IVA - Índice de Qualidade da Água para Proteção da Vida Aquática

BILL 02030	BILL 02100	BILL 02500	BILL 02900	BIRP 00500	RGDE 02030	RGDE 02200	RGDE 02900	GADE 02800	TAIM 00800	PEBA 00900
São Paulo			São Bernardo do Campo					R. Grande Serra	Suzano	
4,2	5,4	4,4	4,4	3,2	5,6	3,2	3,2	3,4	3,2	4,2

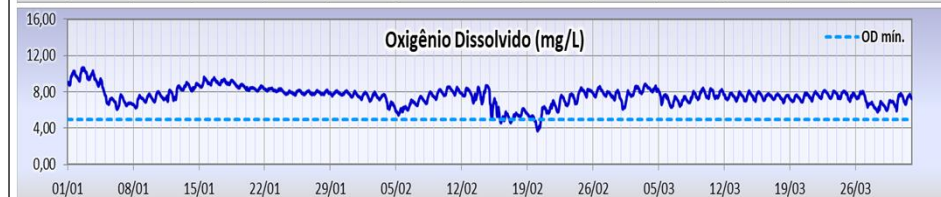
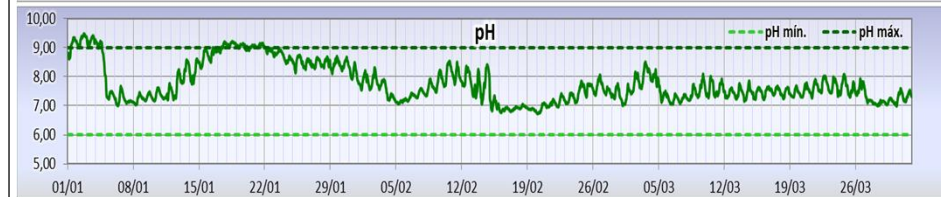
Estação Rio Grande

Ponto de amostragem	Sist. Hídrico	Descrição	Lat	Long
RGDE 02900	Res. Billings Rio Grande	Próximo à rodovia Anchieta, junto à captação da SABESP.	23 46 16	46 32 03

UGRHI	Nº de dados	pH		OD		Turbidez	
		absoluto	%	absoluto	%	absoluto	%
6 - Alto Tietê	Conformes	1993	92%	2125	98%	2000	100%
	Não Conformes	167	8%	35	2%	0	0%
	Total	2160	100%	2160	100%	2000	100%

*Ausência de dados devido a problemas no equipamento medidor.

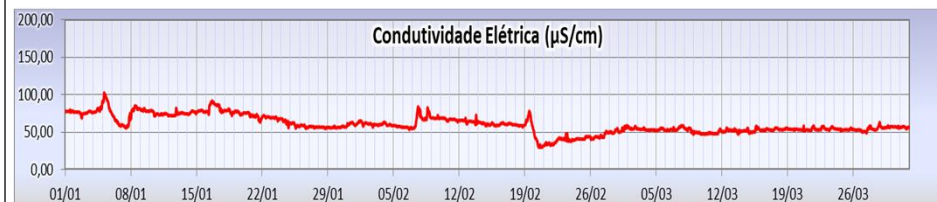
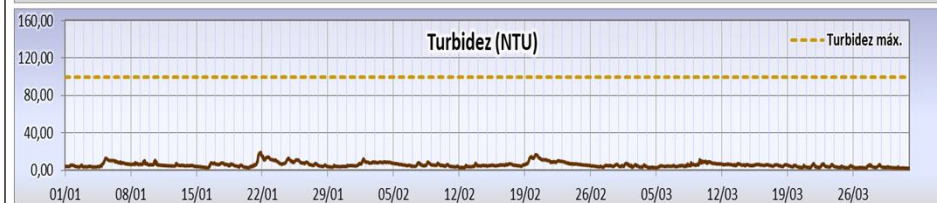
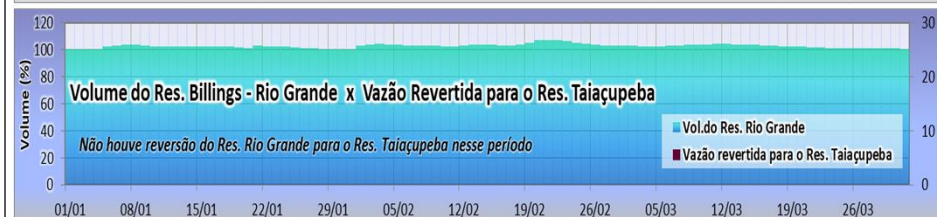
Estação Rio Grande Transposição

Ponto de amostragem	Sist. Hídrico	Descrição	Lat	Long
-	Res. Billings Braço Rio Grande	Próximo à EEAB Rio Grande - SABESP à 225m do ponto de amostragem da CETESB RGDE 02030	23 44 26	46 25 06

UGRHI	Nº de dados	pH		OD		Turbidez	
		absoluto	%	absoluto	%	absoluto	%
6 - Alto Tietê	Conformes	999	46%	0	0%	2160	100%
	Não Conformes	1161	54%	2160	100%	0	0%
	Total	2160	100%	2160	100%	2160	100%

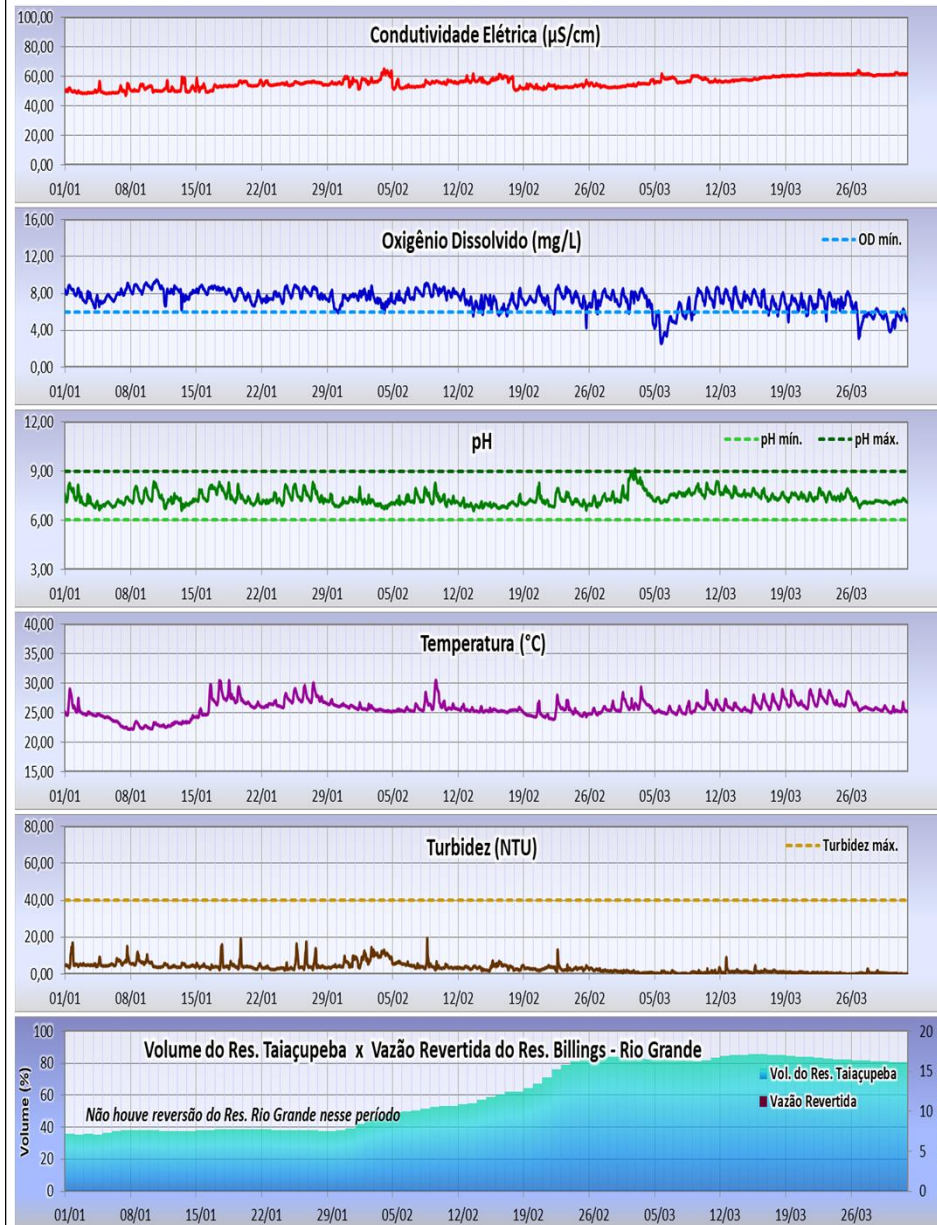
Captação Sabesp

Ponto de amostragem	Sist. Hídrico	Descrição	Lat	Long
PEBA 00900	Reservatório Taiáupeba	EF20 - Estação Taiáupeba junto à captação da SABESP na ETA Taiáupeba, integrante do Sistema Produtor Alto Tietê - SPAT	23 34 35	46 17 21

UGRHI	Nº de dados	pH		OD		Turbidez	
		absoluto	%	absoluto	%	absoluto	%
6 - Alto Tietê	Conformes	2158	99,9%	1896	88%	2160	100%
	Não Conformes	2	0,1%	264	12%	0	0%
	Total	2160	100%	2160	100%	2160	100%

Reserv. Taiaçupeba - IQA - Classificado na categoria Ótima. **IAP** - Classificado na categoria Ruim, influenciado pelo potencial de formação de THM. **IVA** - Classificado na categoria Regular, influenciado pelo estado Eutrófico. Os dados da estação automática no reservatório Taiaçupeba, junto à captação da SABESP, registraram nesse trimestre atendimento aos padrões da Classe 1 para o OD, pH e Turbidez em, pelo menos, 88% do tempo monitorado.
