# APRESENTAÇÃO NO INSTITUTO DE ENGENHARIA

- ❑ Tema: Tratamento de Mananciais Eutrofizados - Caso Guarapiranga
- ❑ Data: 11/09/2025
- ❑ Expositor: José Carlos Leitão - Engenheiro Civil

# Tratamento de Mananciais Eutrofizados- Caso Guarapiranga

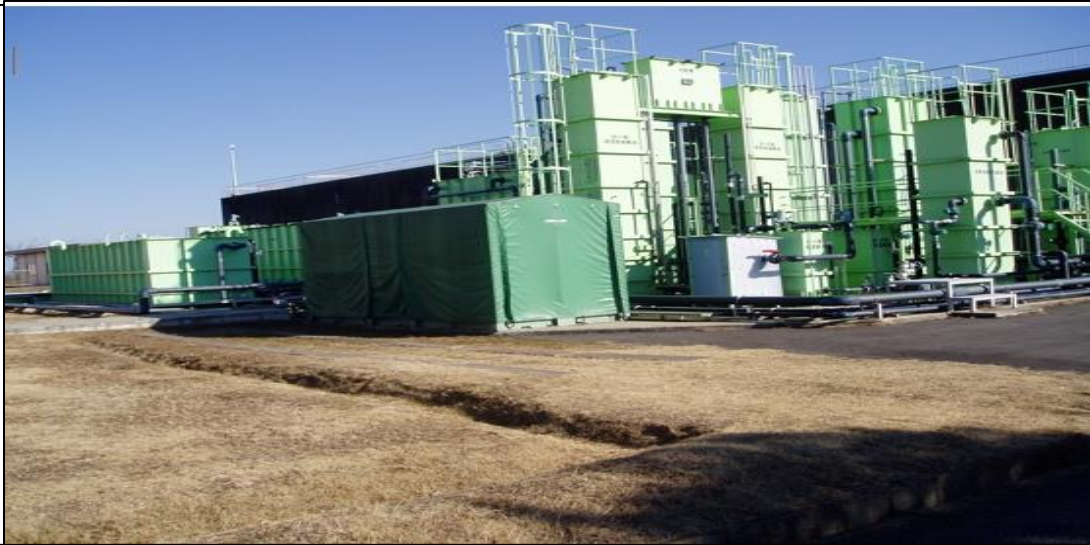
Na Figura seguinte apresenta-se foto da *Planta de Demonstração da ETA Kasumigaura da cidade de Ibaraki*.
